EKSPERTİZ NO 20261008120008

PLAKA 16ANU104

PLAKA : 16ANU104  
MARKA : PEUGEOT  
MODEL : 2008  
ÜRETİM YILI : 2019  
ŞASE NO : VF3CUYHXNKY202070  
MOTOR HACMİ : 1499 cc  
MOTOR GÜCÜ : 118 hp  
VİTES TÜRÜ : Otomatik  
YAKIT TÜRÜ : Dizel  
ARAÇ RENGİ : BEYAZ  
GİRİŞ KİLOMETRE : 142.599  
ÇIKIŞ KİLOMETRE : 142.599  
GİRİŞ TARİHİ : 08.10.2026 12:00  
ÇIKIŞ TARİHİ : 08.10.2026 12:30

**OTOPoint MOTORLU ARAÇLAR FULL EKSPERTİZ İÇERİĞİ**

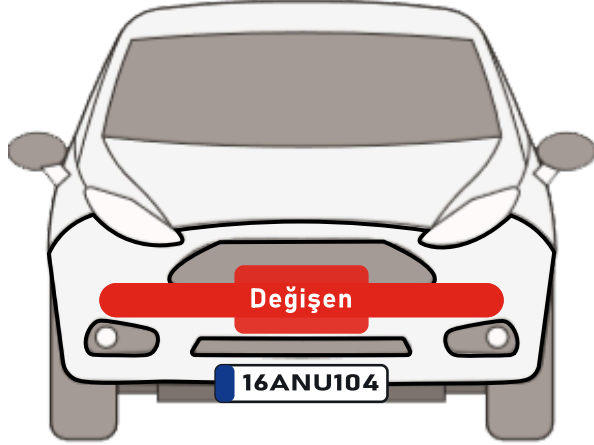
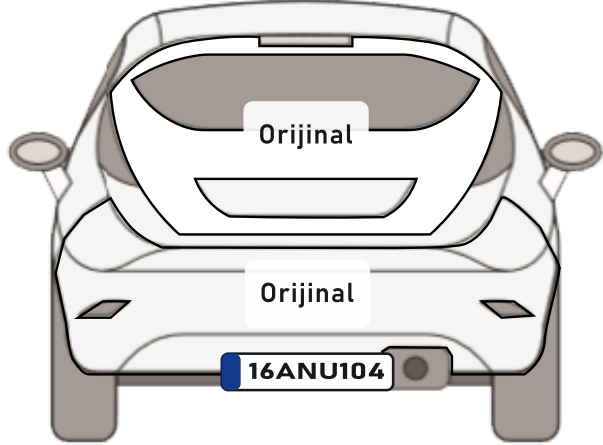
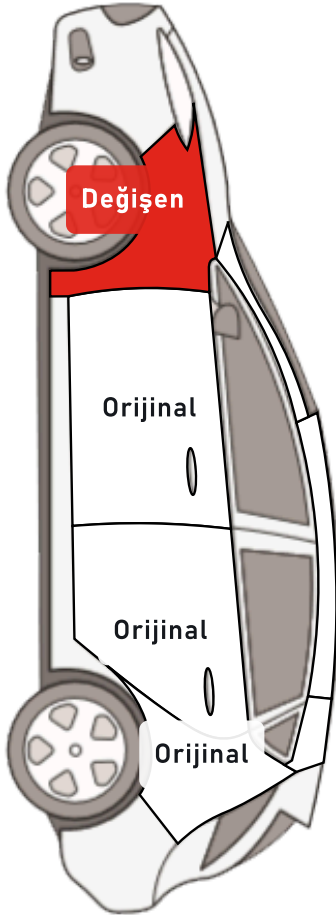
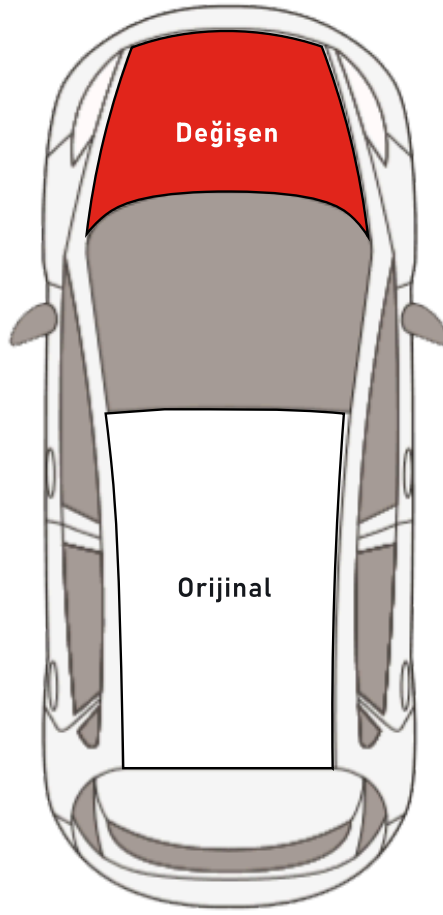
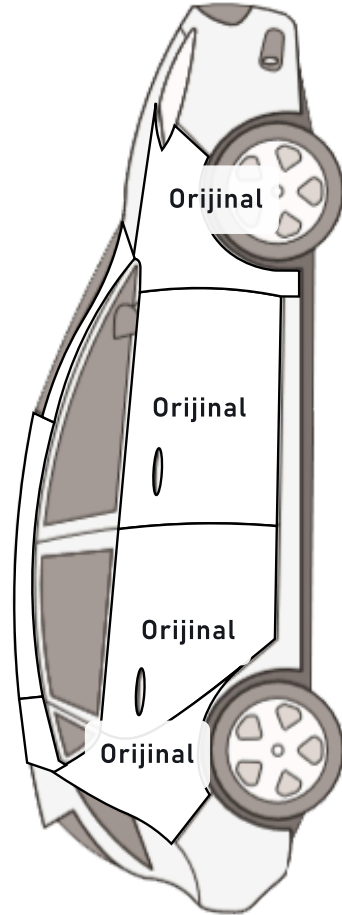
BOYA KAPORTA DIŞ KONTROLLER

BOYA KAPORTA KONTROLLERİ 2 SAYFADAN OLUŞMAKTADIR.

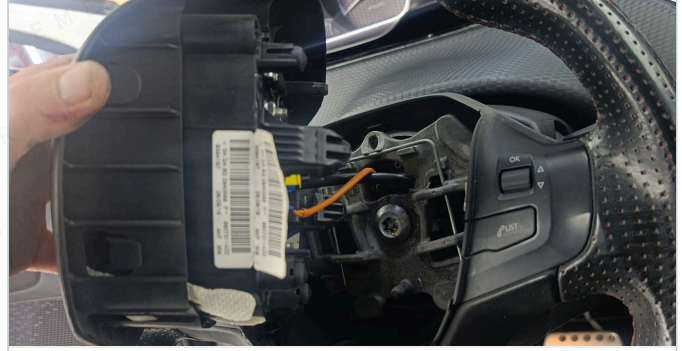
airbagler orijinal
