KAPORTA VE BOYA KONTROLÜ

Rapor tarihi : 2026-02-28 13:22:00

Rapor id : SP627AAD983

Alıcı: OTOPOINT MOTORLU ARAÇLAR.. Araç: 34FKP337 - NM0EXXTRENY34766 - FORD Transit Manuel Dizel - Kilometre : 122739

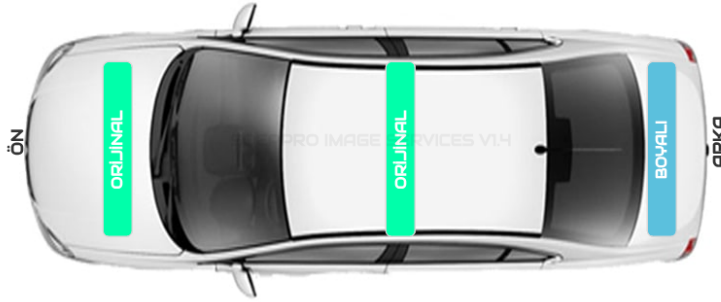
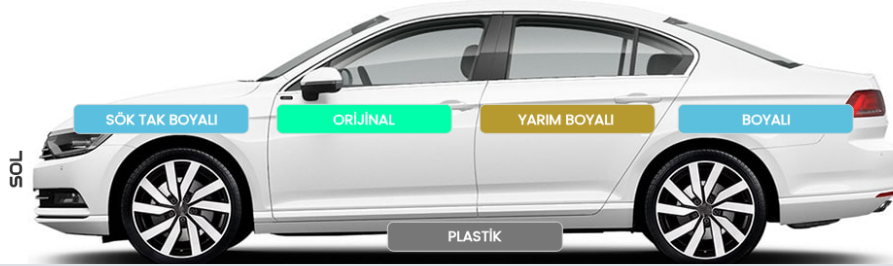
- Aracın muhtelif yerlerinde ezik Çizik ve boyasız göçük düzeltmeler mevcut
- Sağ sol arka çamurluk arka dış direkleri boyalı
- Bagaj kapaklarının iç kısımları hasarlı
- Arka tampon demiri hasarlı
