# DYNOPLUS - İZMİR YOLU ŞB

Rapor tarihi : 2026-02-24 19:41:56  
Rapor id : SP422BHA139

Alıcı: OTOPOİNT MOTORLU ARAÇLAR.. Araç: 34NKB390 - VR3EDYHZ0SJ740154 - PEUGEOT Rifter 2025 Otomatik Benzin - Kilometre : 12585

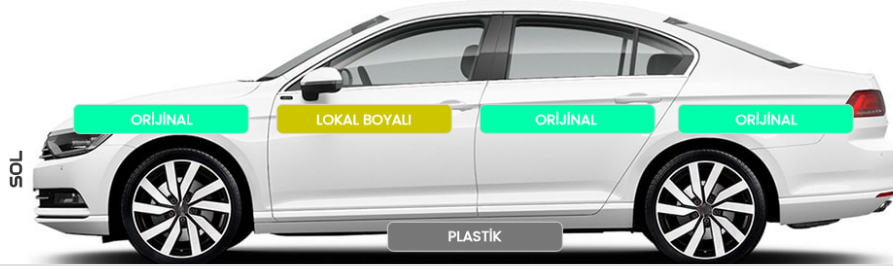
## KAPORTA VE BOYA KONTROLÜ

Aracın muhtelif yerlerinde minimal düzeyde ezik ve çizikler mevcut  
Sağ arka çamurlukta boyasız göçük düzeltme mevcut
