KAPORTA VE BOYA KONTROLÜ

Rapor tarihi : 2024-12-13 13:55:57

Rapor id : SP946EAH636

Alıcı: OTOPOİNT MOTORLU ARAÇLAR.. Araç: 34GEB762 - NM435600006Y64365 - FIAT Egea 2022 Otomatik Dizel - Kilometre : 60196

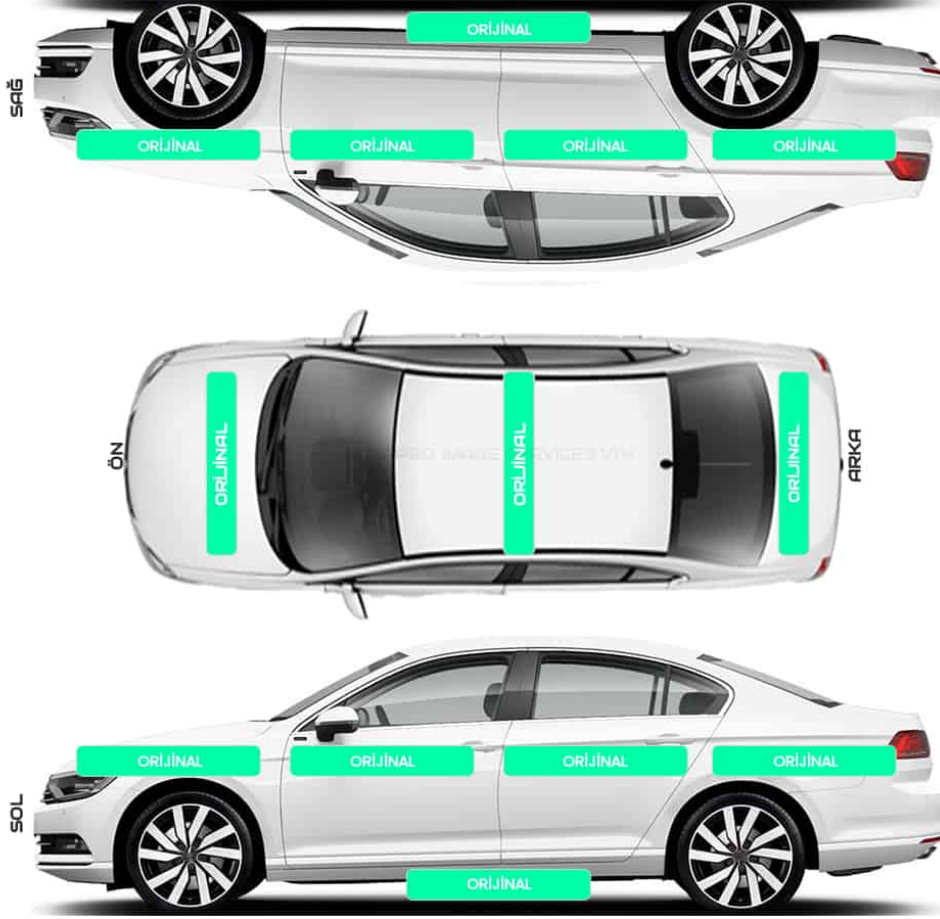
✓ Ön panel		✓ Arka panel
✓ Sol ön şase		✓ Sağ ön şase
✓ Sol ön podye		✓ Sağ ön podye
✓ Sol ön tüfek (Üst podye) saçı		✓ Sağ ön tüfek (Üst podye) saçı
✓ Sol ön direk		✓ Sağ ön direk
✓ Sol orta direk		✓ Sağ orta direk
✓ Sol üst direk		✓ Sağ üst direk
✓ Sol arka şase		✓ Sağ arka şase
! Alt taban	Hafif Sürtmeler var.	✓ Havuz sacı

Aracın muhtelif yerlerinde minimal düzeyde ezik ve çizik mevcut
Alt plastik muhafazada deforme mevcut
Sol ön çamurluk ucunda minik boyasız göçük düzeltme var

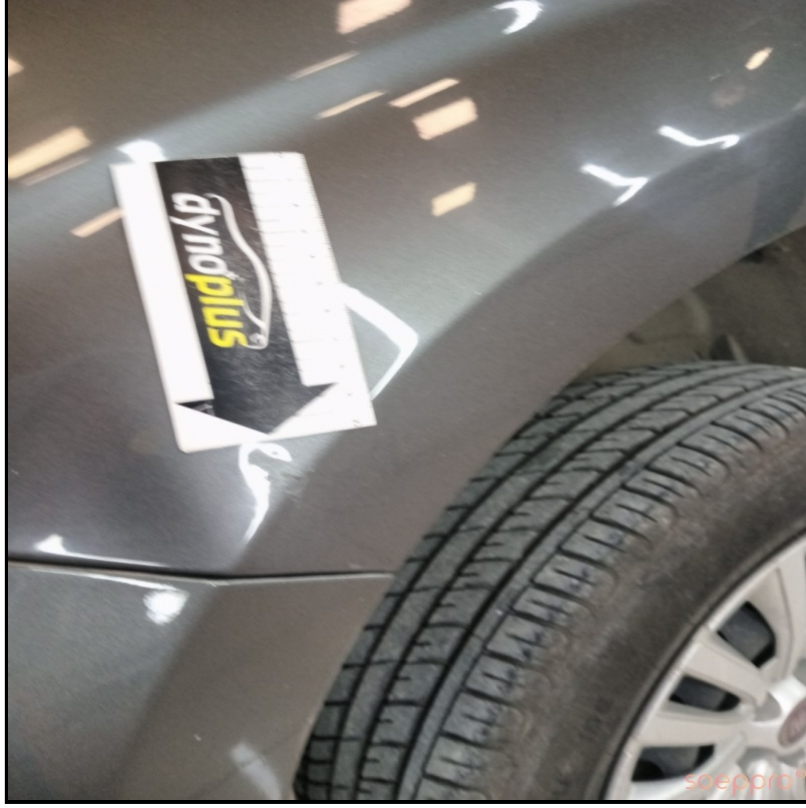
Sol ön çamurlukta minik göçük ve onarım var
