# DYNOPLUS - İZMİR YOLU ŞB

Rapor tarihi : 2025-03-20 12:01:00  
Rapor id : SP509CDB991

Alıcı: OTOPOINT MOTORLU ARAÇLAR.. Araç: 34GIN635 - NM426300006Y97208 - FİAT Doblo 2023 Manuel Dizel - Kilometre : 38339

## KAPORTA VE BOYA KONTROLÜ

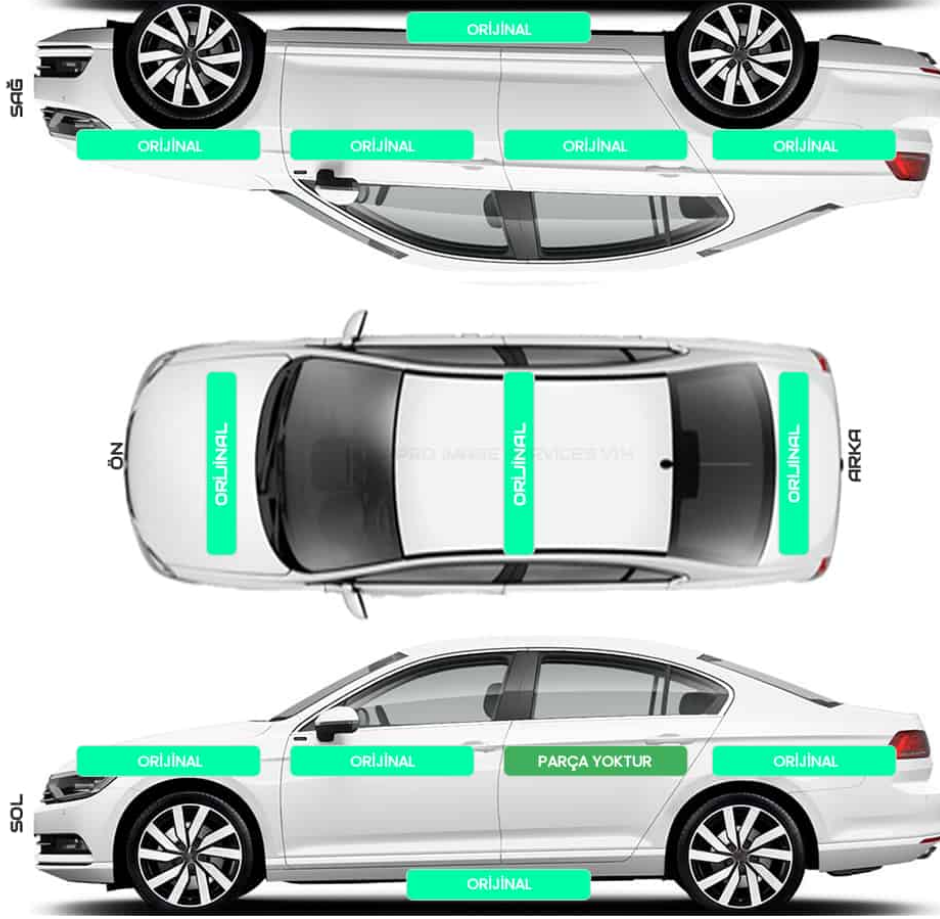
| ✓ Ön panel kontrolü | ! Arka panel kontrolü | Arka panelde ezilme var. |

arka tampon demiri hasarlı  
Sol arka Çamurluğun üst kısmında boyasız göçük düzeltme mevcut  
aracın muhtelif yerlerinde minimal düzeyde ezik ve çizikler mevcut
