KAPORTA VE BOYA KONTROLÜ

Rapor tarihi : 2025-03-20 11:41:00
Rapor id : SP591CDG187

Alıcı: OTOPOİNT MOTORLU ARAÇLAR... Araç: 34GIK500 - NM0MXXTACMPK11629 - FORD Courier 2023 Manuel Dizel - Kilometre : 50609

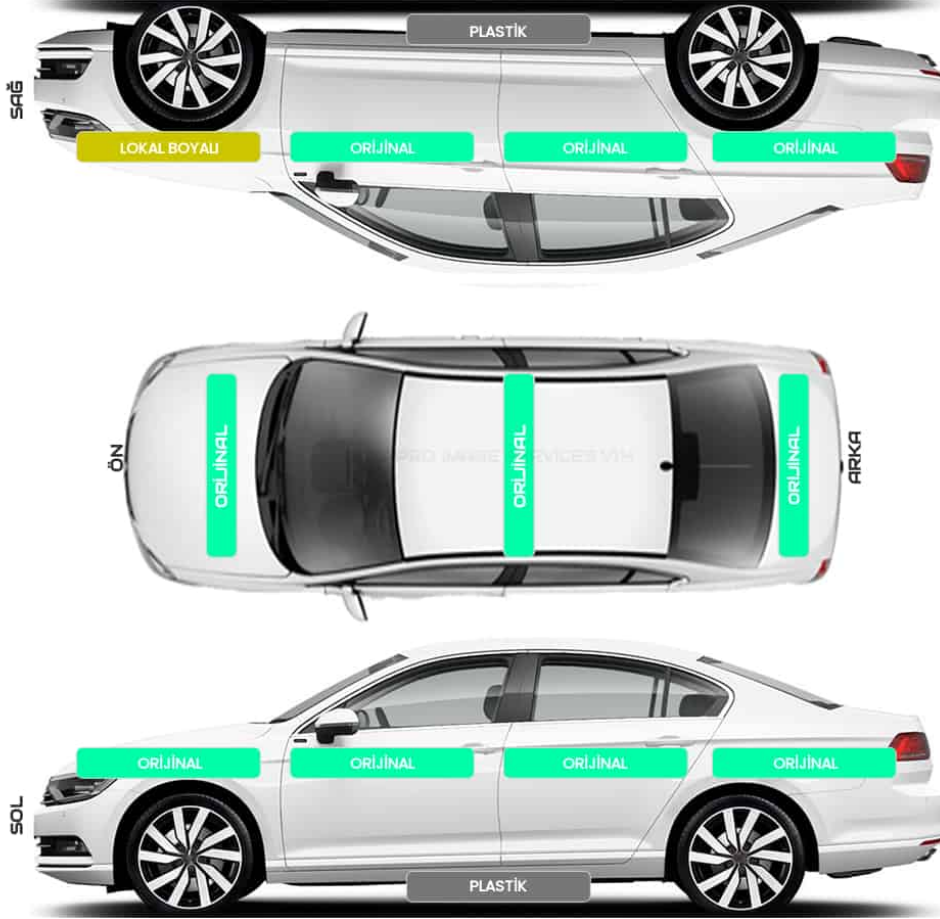
Aracın muhtelif yerlerinde minimal düzeyde ezik ve çizikler mevcut
Sağ ön kapı ve sağ ön çamurlukta boyasız göçük düzeltme(hafif) Mevcut
