# DYNOPLUS - İZMİR YOLU ŞB

Rapor tarihi : 2024-12-17 19:02:54

Rapor id : SP439HDE575

Alıcı: OTOPOİNT MOTORLU ARAÇLAR.. Araç: 34EZJ815 - VR1JCYHZUMY545603 - DS AUTOMOBİLES Ds7 2022 Otomatik Dizel - Kilometre : 41246

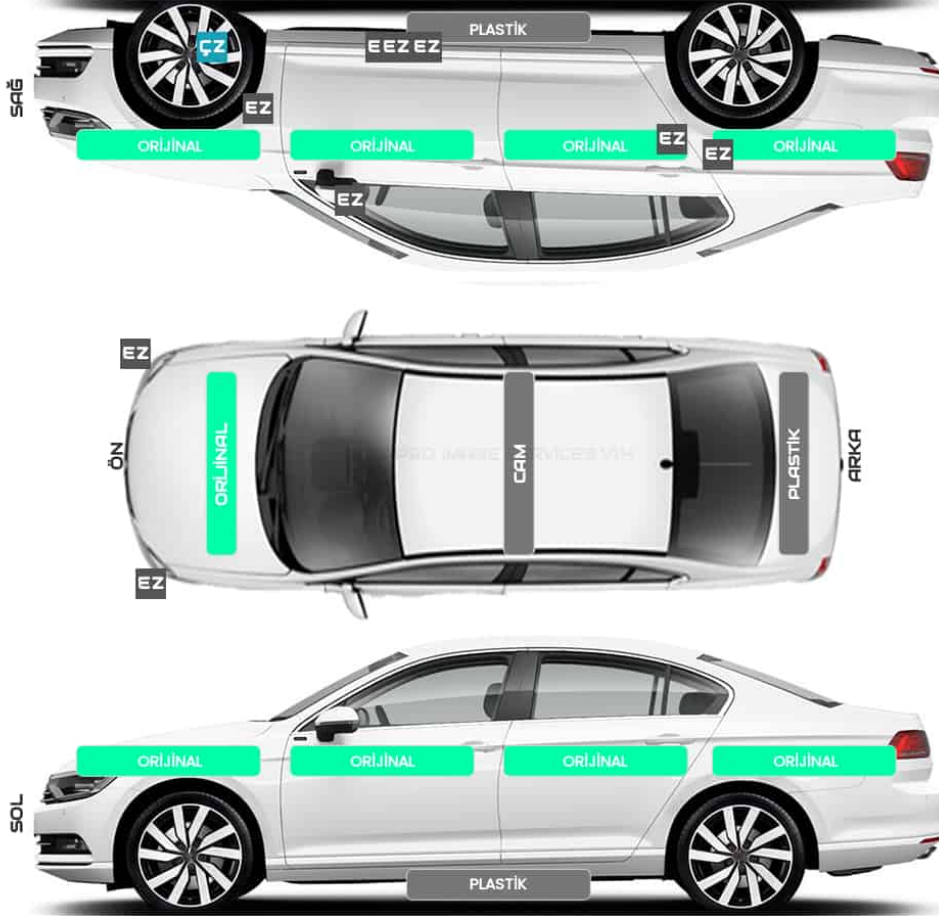
Araçta ezikler ve çizikler var.ön kaput açma mandalı ve dili kontrol

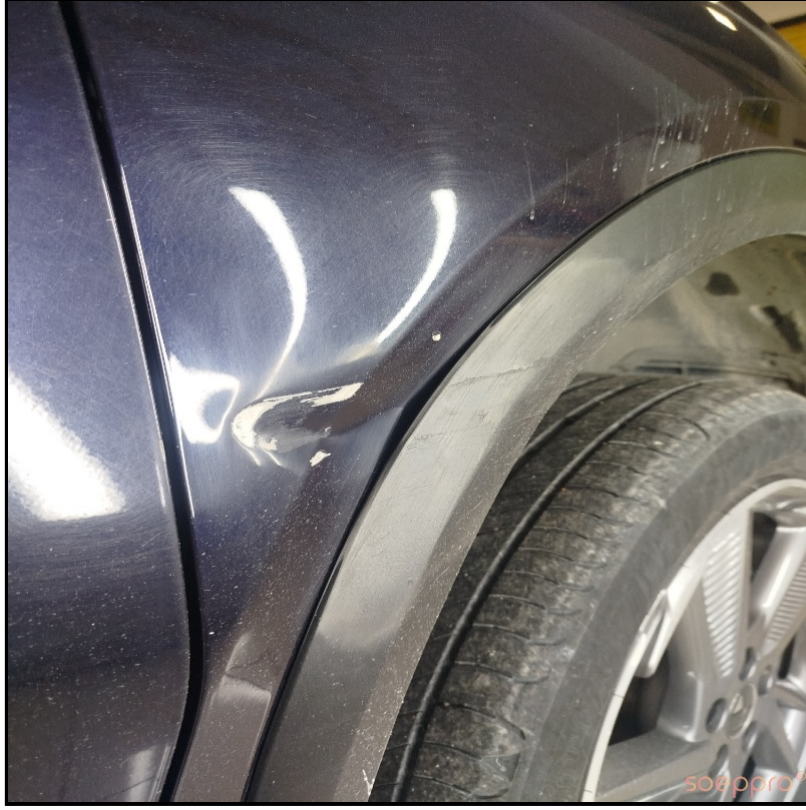
Sağ ön çamurluk ve plastik dodiği hasarlı

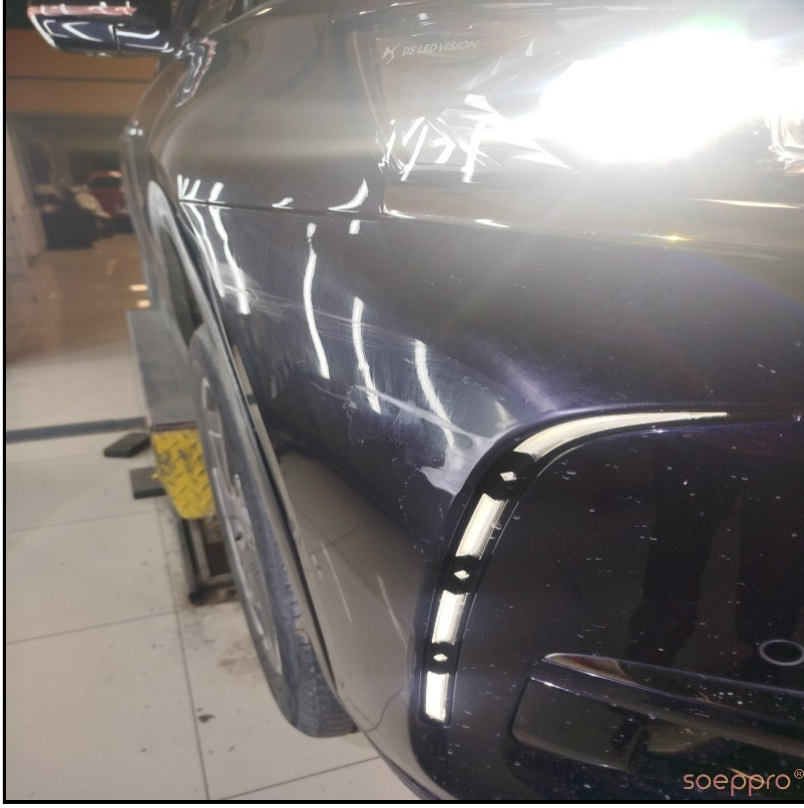
Ön tampon sağ köşesi çizik

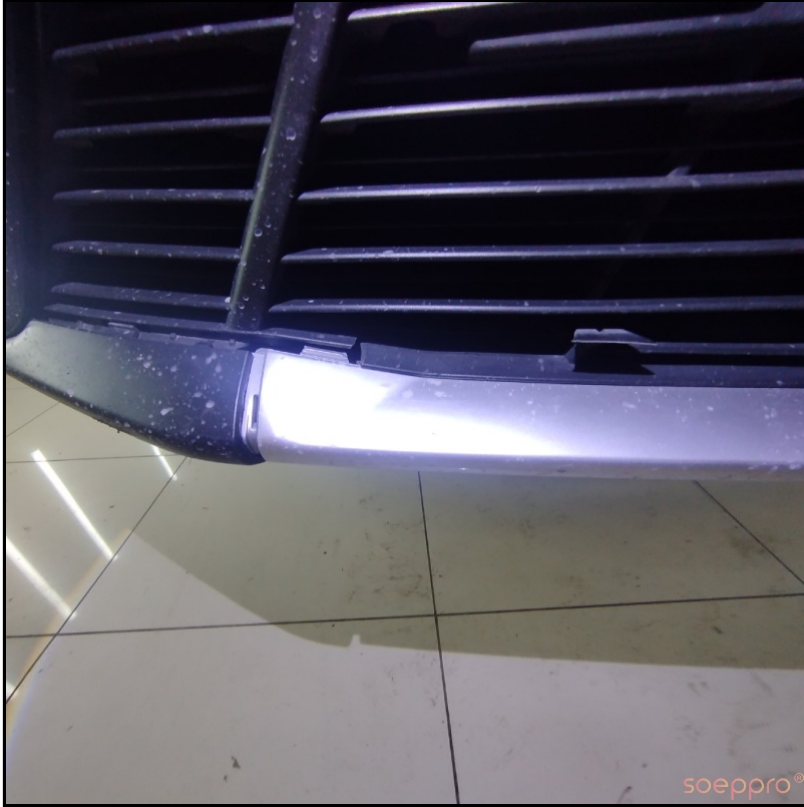
Ön tampon alt ızgarası kırık

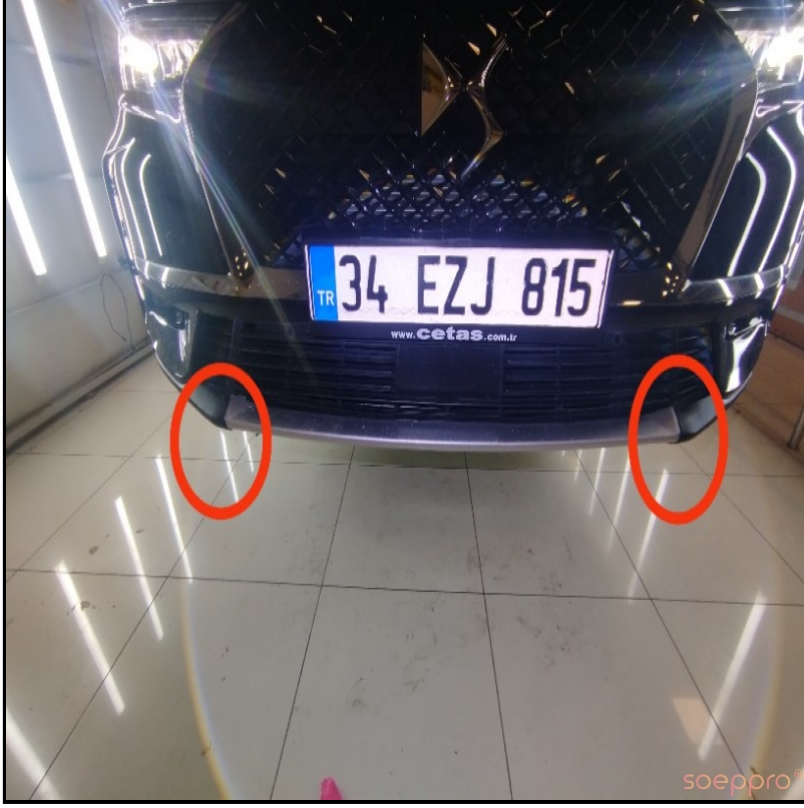
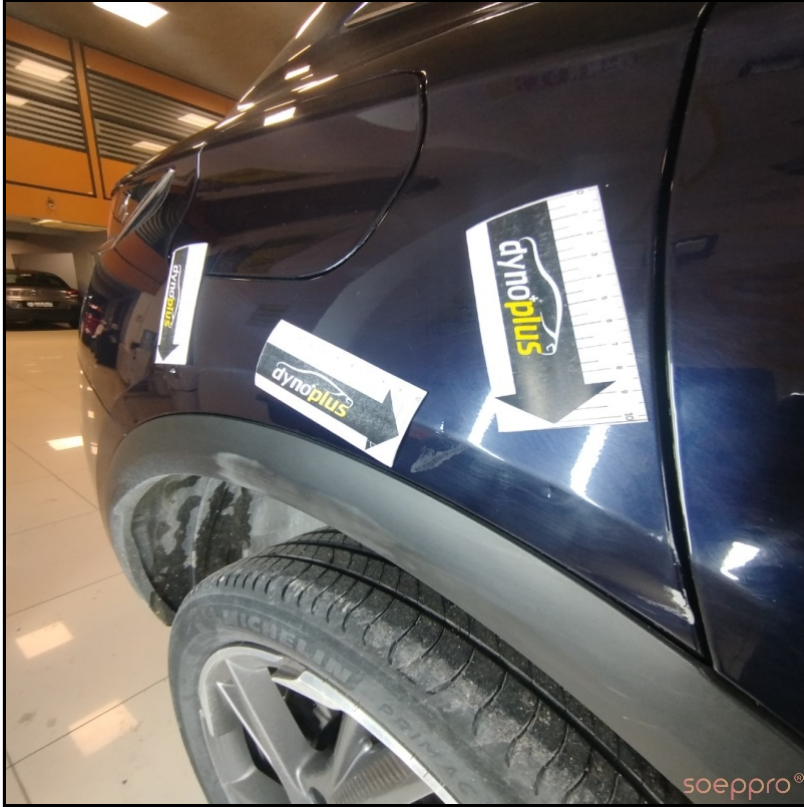
Sağ arka çamurlukta ezik çizik var

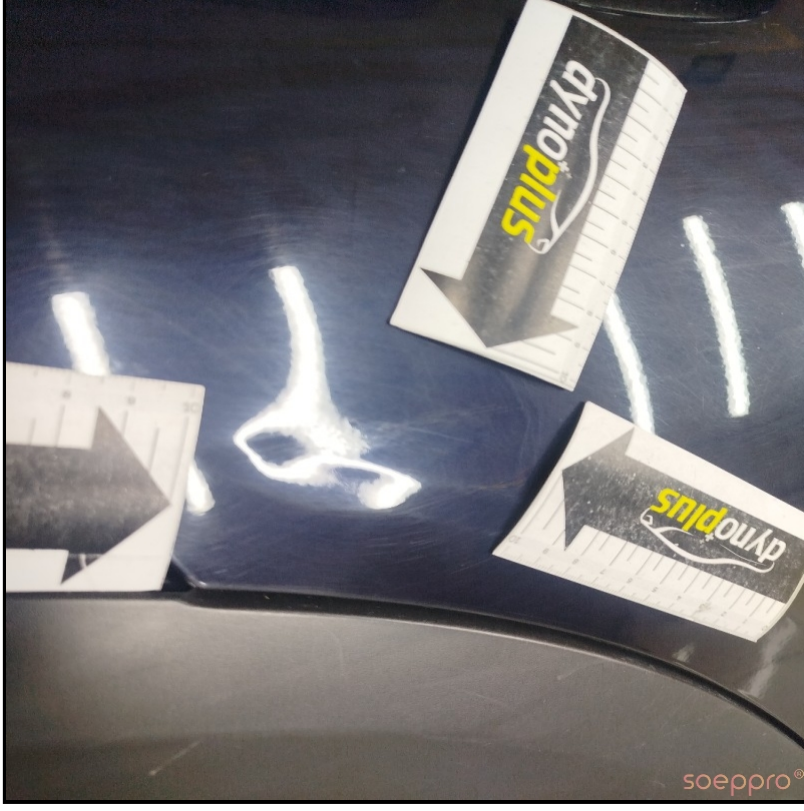
Sağ arka kapıda göçük var

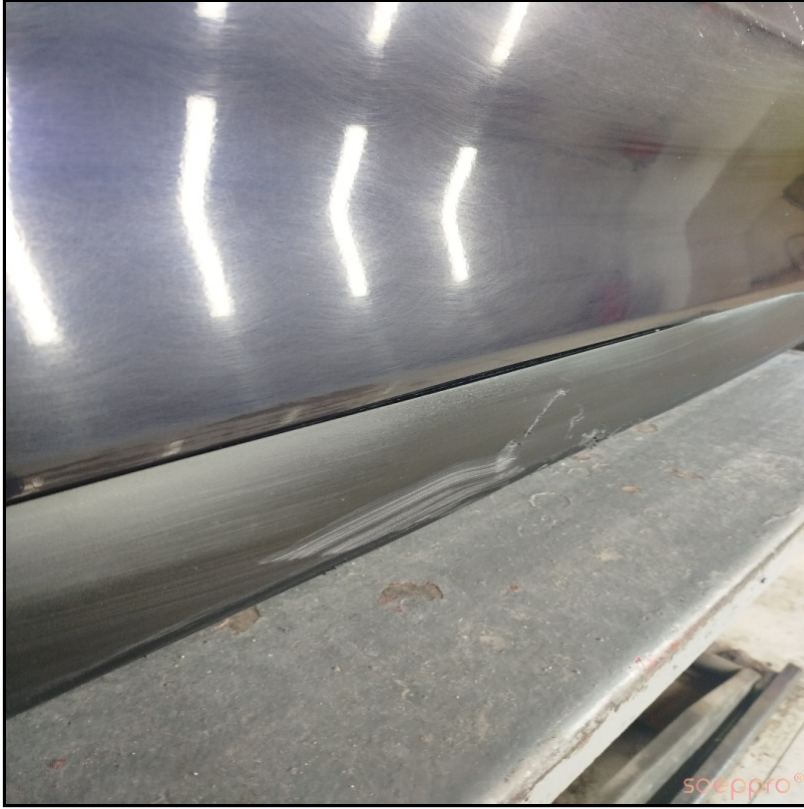
Sağ ön kapı plastik dodiğinde deforme ve çizikler var

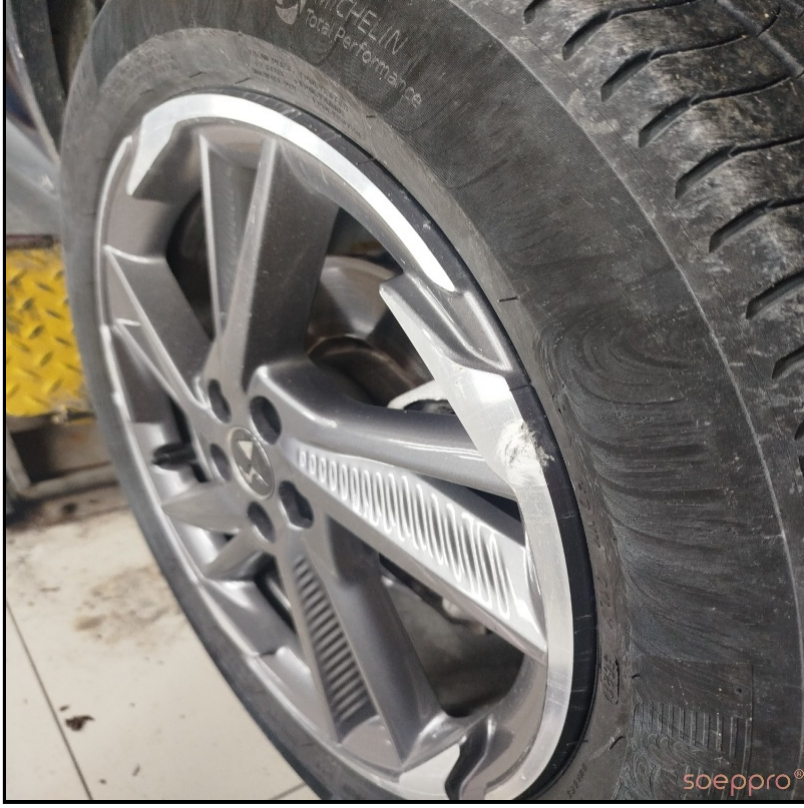
Sağ ön jant kenarı çizik

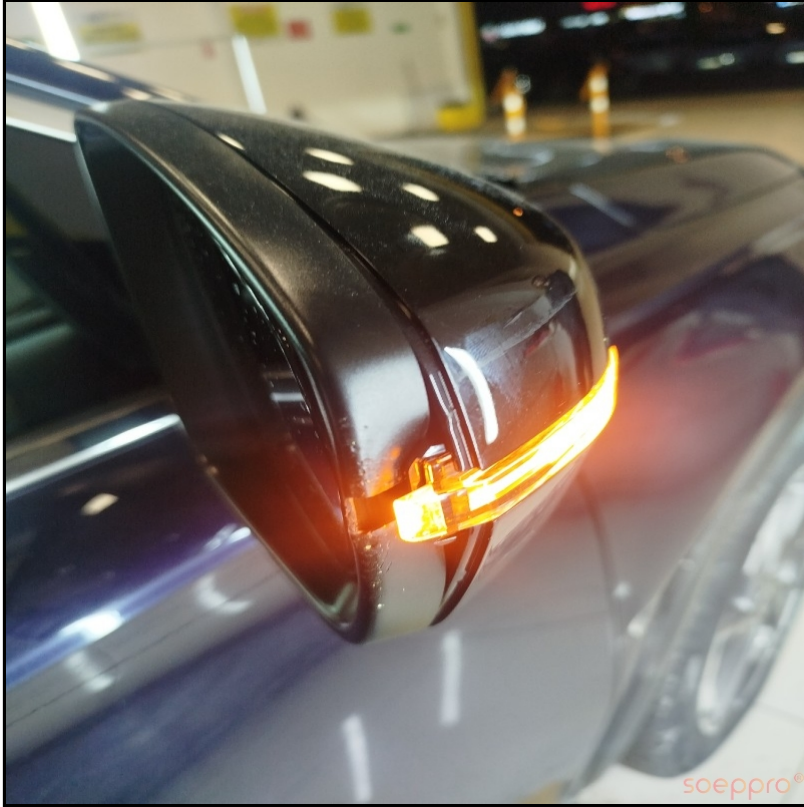
Sağ ön dikiz aynasında deforme var
