KAPORTA VE BOYA KONTROLÜ

DYNOPLUS - İZMİR YOLU ŞB

Rapor id : SP689CAH279

Alıcı: OTOPOİNT MOTORLU ARAÇLAR.. Araç: 34FYS326 - NM435600006X80208 - FIAT Egea Otomatik Dizel - Kilometre : 69801

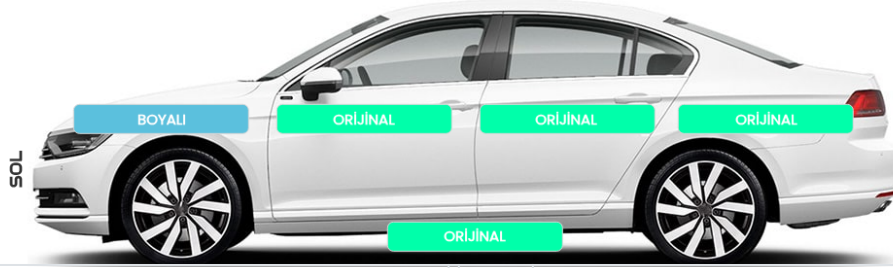
Araçın muhtelif yerlerinde minimal düzeyde ezik ve çizikler mevcut
Ön tampon demiri değişmiş
