DYNOPLUS - İZMİR YOLU ŞB

Rapor tarihi : 2026-03-31 14:24:09

Rapor id : SP984CHF906

Alıcı: OTOPOİNT MOTORLU ARAÇLAR.. Araç: 34NKL176 - VYFEDYHT3SJ667230 - FIAT Doblo 2025 Manuel Dizel - Kilometre : 17209

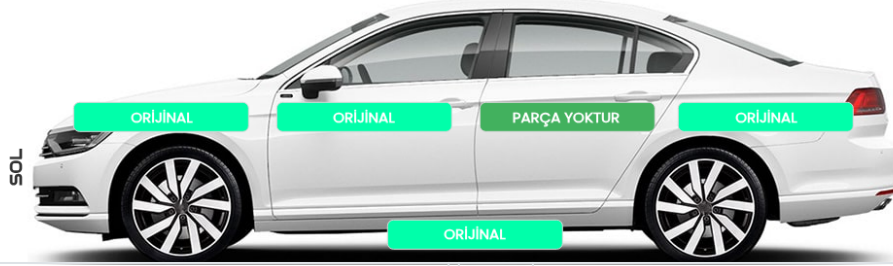
Aracın muhtelif yerlerinde minimal düzeyde ezik ve çizikler mevcut

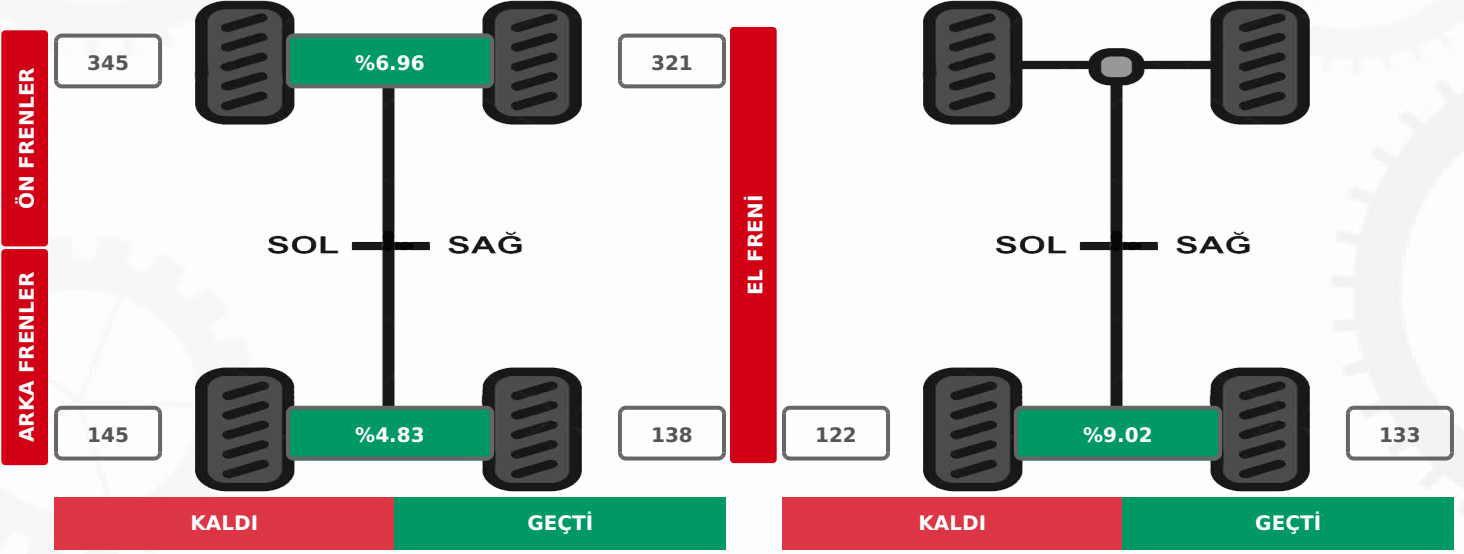
FREN SÜSPANSİYON VE YANAL KAYMA

Fren disk ve balataları orta seviyede
