Sayfa : 1 / 15
EKSPERTİZ BİLGİLENDİRME SAYFASI

- NMOMXXTACMPD16713 şasi numaralı araca ait ekspertiz raporudur.
- Rapor bilgilendirme sayfası dahil olmak üzere toplam 15 sayfadan oluşmaktadır. Orijinalliğini tüm sayfalarda bulunan karekodları okutarak sorgulayabilirsiniz.
- İşbu rapor Bursa Net Ekspertiz Otomotiv Servis Hizm. San.ve Tic. Ltd. Şti Alâeddin bey Mah. Ay Fatma Cad Mese-5 İş Merkezi C Blok No: 5 C/B, 16120 Nilüfer/Bursa VD:ÇEKİRGE VN:1911231291 TEL:05013410020 - 0224 441 00 20 tarafından düzenlenmiştir.

İşlem Tarihi:	05.09.2024 14:05:58 - 14:10:00	Şasi No:	NM0MXXTACMPD16713
Marka :	FORD	Model	TORNEO COURIER / 2023

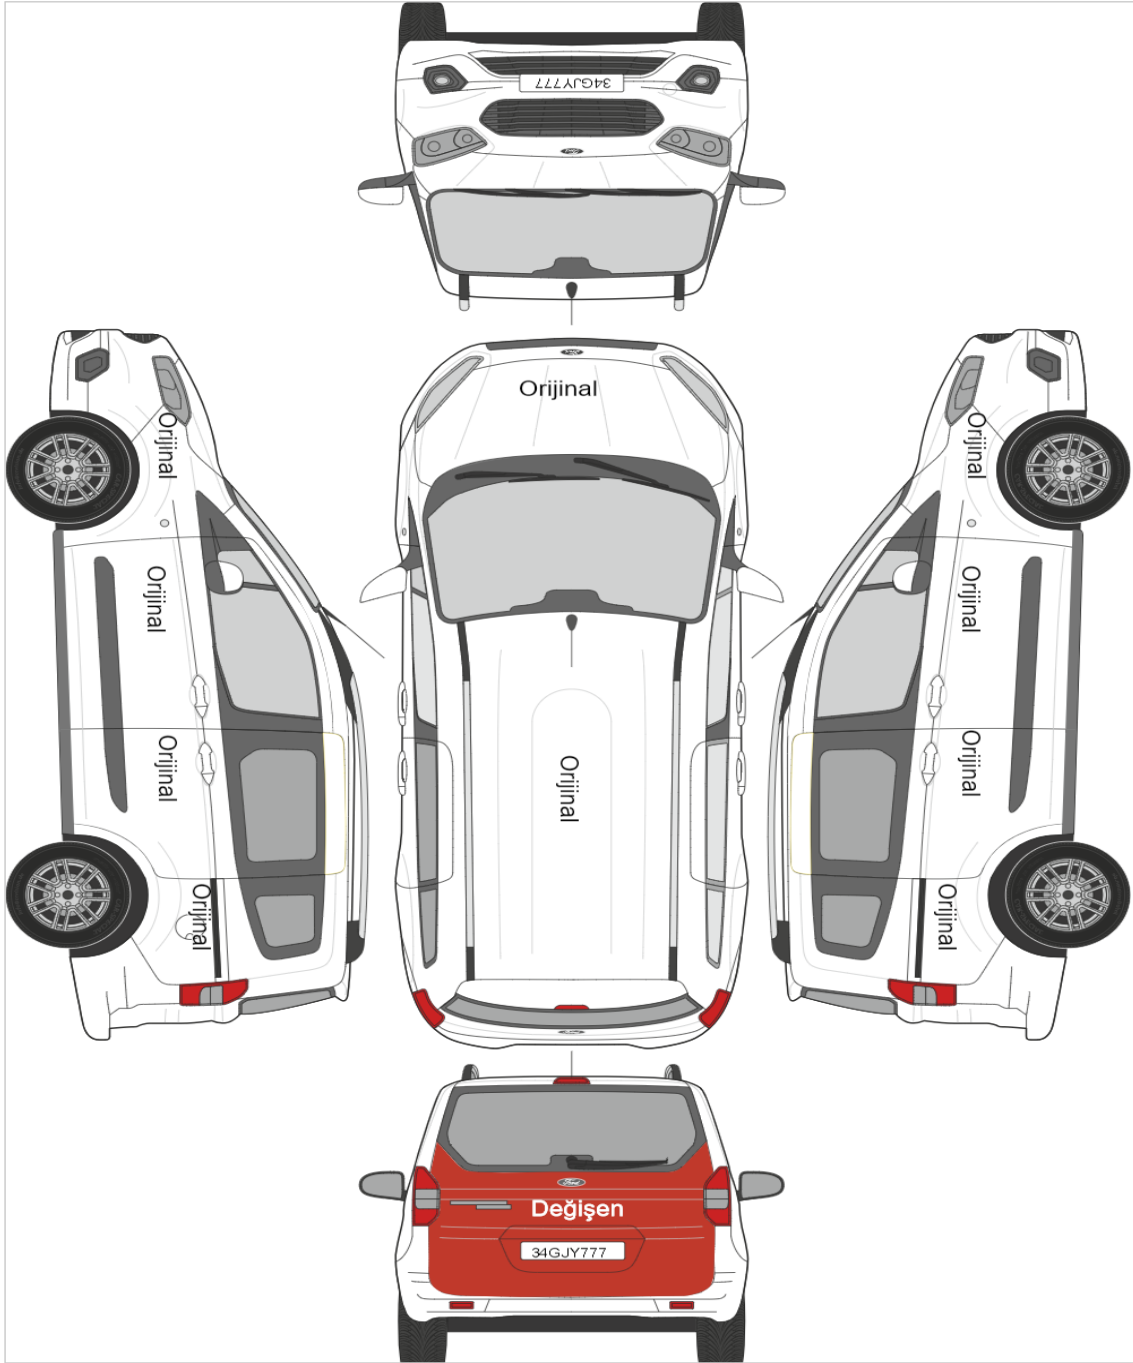
BOYA KAPORTA DIŞ KONTROLLER

60. Sol Ön Şasi	Orijinal
61. Sağ Ön Şasi	Orijinal
62. Güneş Yanığı	Yok
63. Podye Sol	Orijinal
64. Podye Sağ	Orijinal
65. Amortisör Kulesi Sol	Orijinal
66. Amortisör Kulesi Sağ	Orijinal
67. Sol Üst Direk	Orijinal
68. Sağ Üst Direk	Orijinal
69. Sol Ön Direk	Orijinal
70. Sağ Ön Direk	Orijinal
71. Sol Kapı Orta Direk	Orijinal
72. Sağ Kapı Orta Direk	Orijinal
73. Sol Arka Çamurluk Kilit Karşılığı	Orijinal
74. Sağ Arka Çamurluk Kilit Karşılığı	Orijinal
75. Sol Alt Marşpiyel	Plastik Kaplama
76. Sağ Alt Marşpiyel	Plastik Kaplama
77. Ön Panel	Plastik
78. Arka Panel	Orijinal
79. Ön Tampon	Plastik
80. Arka Tampon	Plastik
81. Taban Sacı	Sağlam
82. Bagaj İç Havuz Sacı	Orijinal
83. Sağ Ön Çamurluk Davlumbazı	Sağlam
84. Sol Ön Çamurluk Davlumbazı	Sağlam
85. Sağ Arka Çamurluk Davlumbazı	Sağlam
86. Sol Arka Çamurluk Davlumbazı	Sağlam
87. Çizik/Gamze/Göçükler	! Var

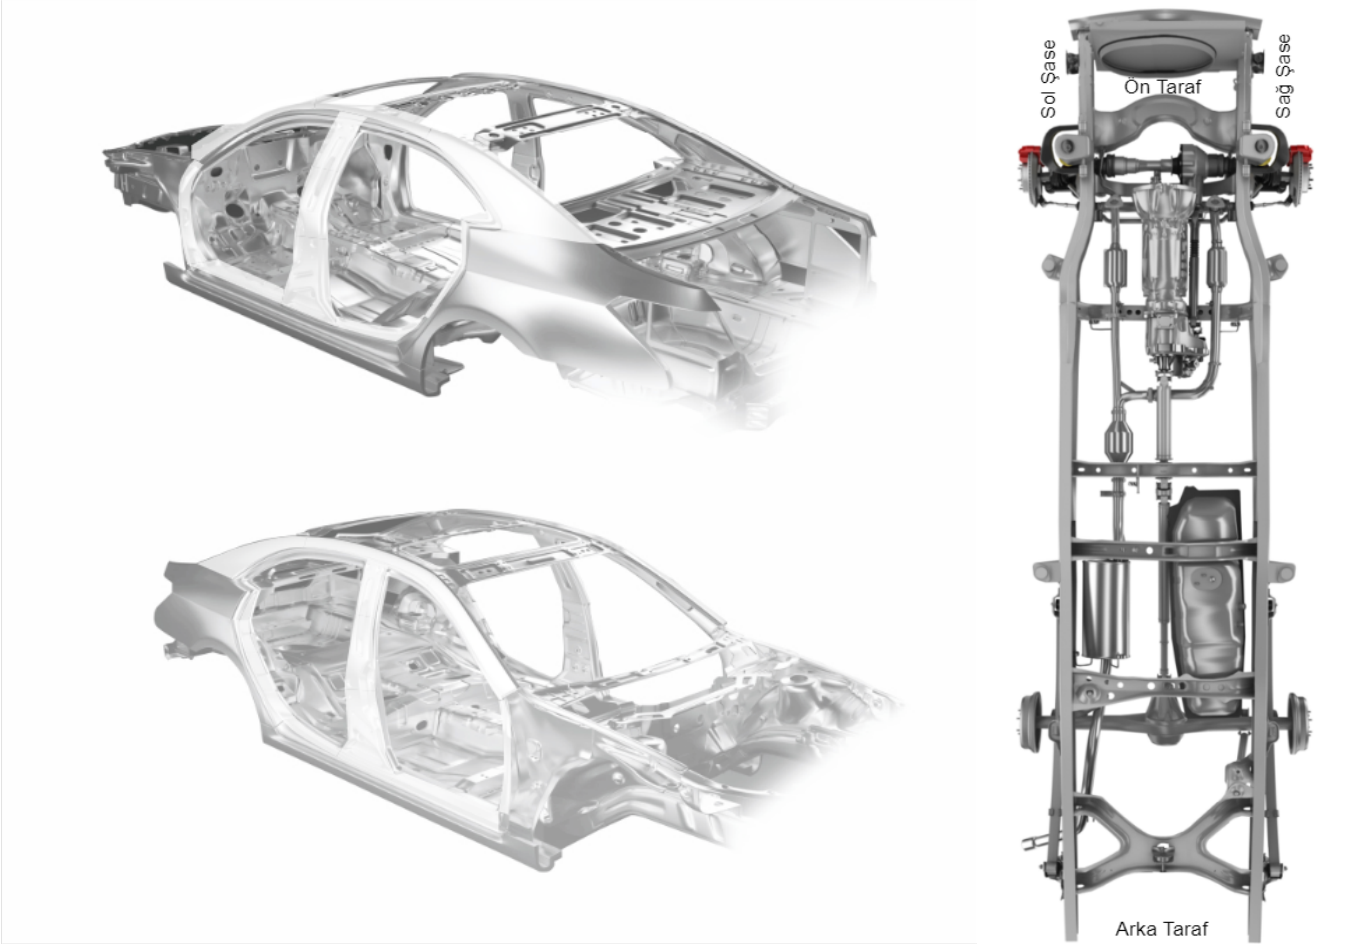
ARAÇ DİREK & ŞASİ KONTROLLERİ

Sol Orta Direk	Orijinal	Sol Ön Cam Direği	Orijinal
Sol Arka Üst Direk	Orijinal	Sol Ön Basamak	Orijinal
Sol Arka Basamak	Orijinal	Sol Ön Kapı İç Direk	Orijinal
Sol Çamurluk Kilit Karşılığı	Orijinal	Sol Üst Direk	Orijinal
Sağ Orta Direk	Orijinal	Sağ Ön Cam Direği	Orijinal
Sağ Arka Üst Direk	Orijinal	Sağ Ön Basamak	Orijinal
Sağ Arka Basamak	Orijinal	Sağ Ön Kapı İç Direk	Orijinal
Sağ Çamurluk Kilit Karşılığı	Orijinal	Sağ Üst Direk	Orijinal
