EKSPERTİZ NO 20261008093354

PLAKA 77AEH630

PLAKA : 77AEH630  
MARKA : HYUNDAİ  
MODEL : İ20  
ÜRETİM YILI : 2026  
ŞASE NO : NLHBM51G3TZ727520  
MOTOR HACMİ : 998 cc  
MOTOR GÜCÜ : 90 hp  
VİTES TÜRÜ : Otomatik  
YAKIT TÜRÜ : Benzin  
ARAÇ RENGİ : BEYAZ  
GİRİŞ KİLOMETRE : 25.311  
ÇIKIŞ KİLOMETRE : 25.311  
GİRİŞ TARİHİ : 08.10.2026 09:33  
ÇIKIŞ TARİHİ : 08.10.2026 09:41

**OTOPOINT MOTORLU ARAÇLAR FULL EKSPERTİZ İÇERİĞİ**

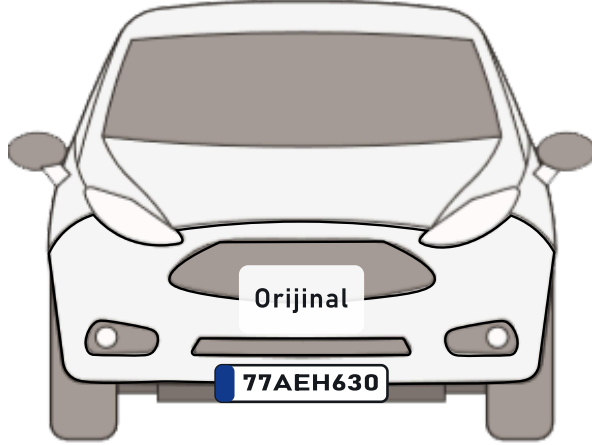
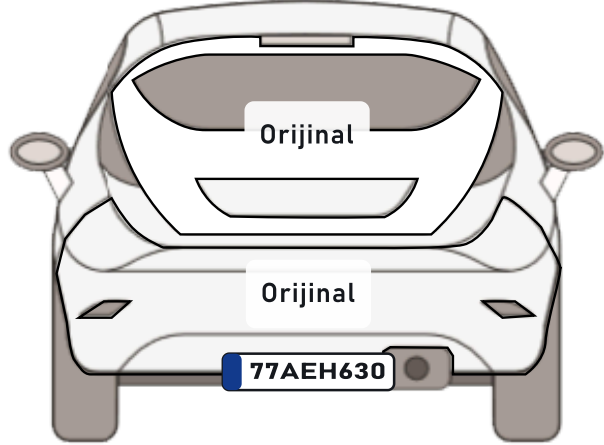
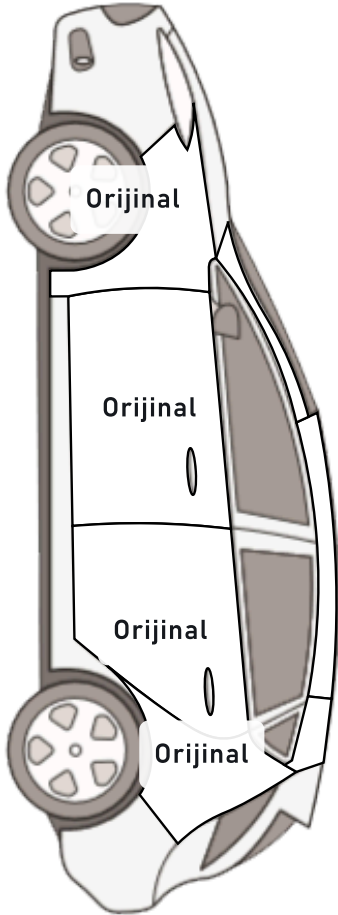
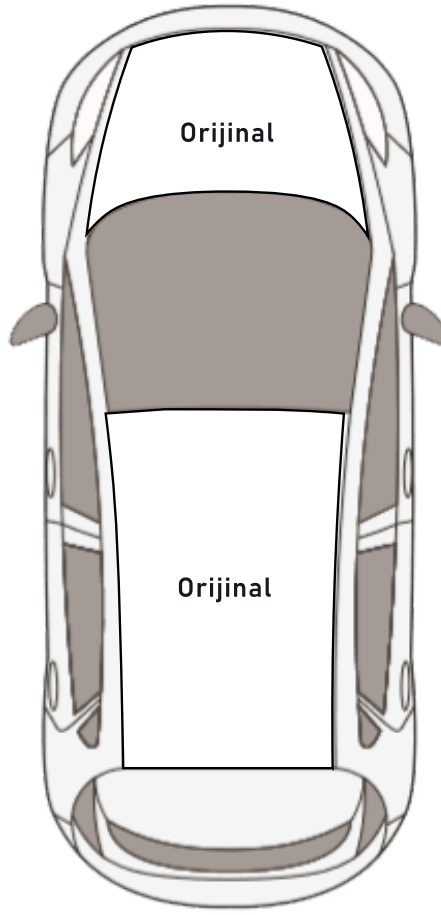
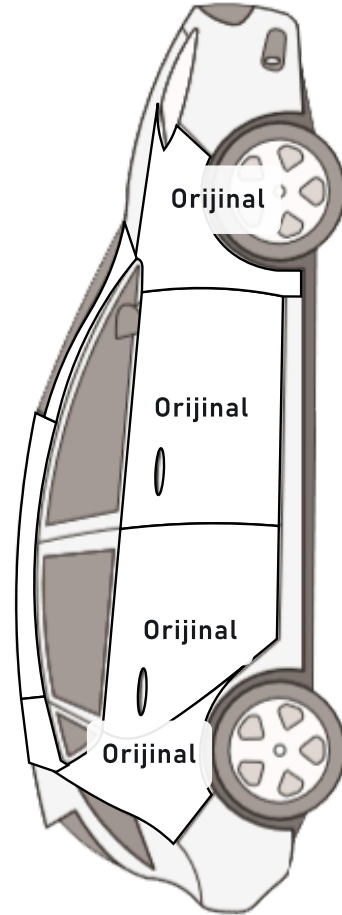
BOYA KAPORTA DIŞ KONTROLLER

VAR

KAPORTADA BOYA VEYA DEĞİŞEN PARÇA TESPİT EDİLMEDİ
