Sayfa : 1 / 16
EKSPERTİZ BİLGİLENDİRME SAYFASI

- VXKUPHNK3R4058211 şasi numaralı araca ait ekspertiz raporudur.
- Rapor bilgilendirme sayfası dahil olmak üzere toplam 16 sayfadan oluşmaktadır. Orijinelliğini tüm sayfalarda bulunan karekodları okutarak sorgulayabilirsiniz.
- İşbu rapor Bursa Net Ekspertiz Otomotiv Servis Hizm. San.ve Tic. Ltd. Şti Alaaddin bey Mah. Ay Fatma Cad Mese-5 İş Merkezi C Blok No: 5 C/B, 16120 Nilüfer/Bursa VD:ÇEKİRGE VN:1911231291 TEL:05013410020 - 0224 441 00 20 tarafından düzenlenmiştir.

İşlem Tarihi:	20.11.2024 15:25:45 - 15:49:46	Şasi No:	VXKUPHNK3R4058211
Marka :	OPEL	Model	CORSA / 2024

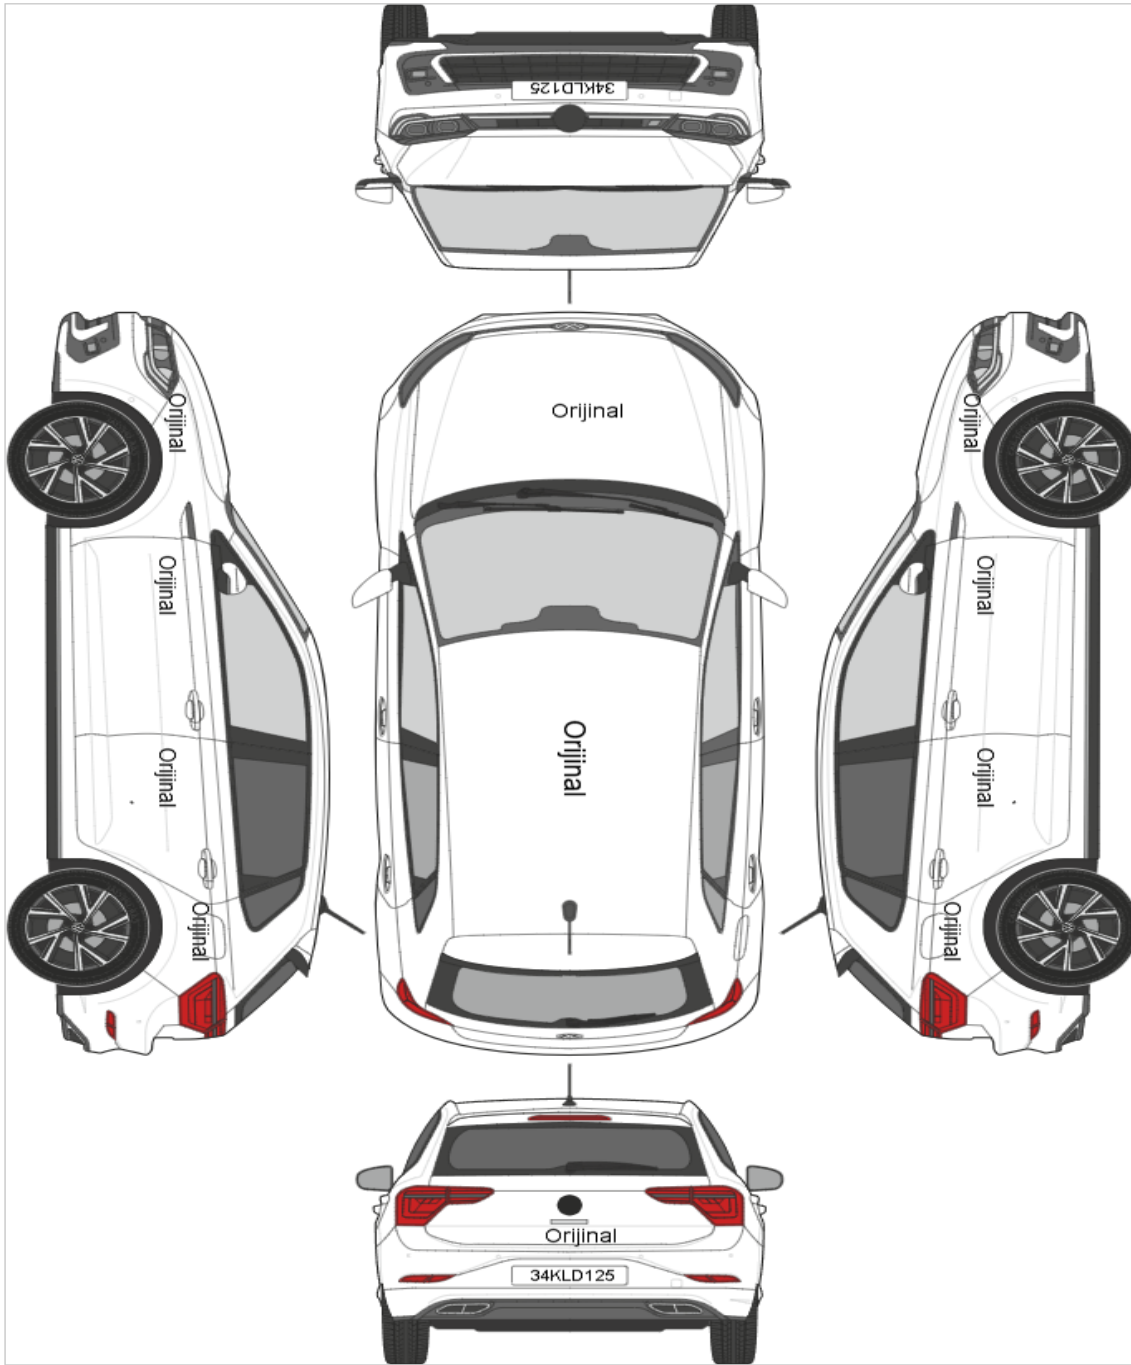
BOYA KAPORTA DIŞ KONTROLLER

59. Sol Ön Şasi	Orijinal
60. Sağ Ön Şasi	Orijinal
61. Güneş Yanığı	Yok
62. Podye Sol	Orijinal
63. Podye Sağ	Orijinal
64. Amortisör Kulesi Sol	Orijinal
65. Amortisör Kulesi Sağ	Orijinal
66. Sol Üst Direk	Orijinal
67. Sağ Üst Direk	Orijinal
68. Sol Ön Direk	Orijinal
69. Sağ Ön Direk	Orijinal
70. Sol Kapı Orta Direk	Orijinal
71. Sağ Kapı Orta Direk	Orijinal
72. Sol Arka Çamurluk Kilit Karşılığı	Orijinal
73. Sağ Arka Çamurluk Kilit Karşılığı	Orijinal
74. Sol Alt Marşpiyel	Orijinal
75. Sağ Alt Marşpiyel	Orijinal
76. Ön Panel	Orijinal
77. Arka Panel	Orijinal
78. Ön Tampon	Plastik
79. Arka Tampon	Plastik
80. Taban Sacı	Sağlam
81. Bagaj İç Havuz Sacı	Orijinal
82. Sağ Ön Çamurluk Davlumbazı	Sağlam
83. Sol Ön Çamurluk Davlumbazı	Sağlam
84. Sağ Arka Çamurluk Davlumbazı	Sağlam
85. Sol Arka Çamurluk Davlumbazı	Sağlam
86. Çizik/Gamze/Göçükler	! Var

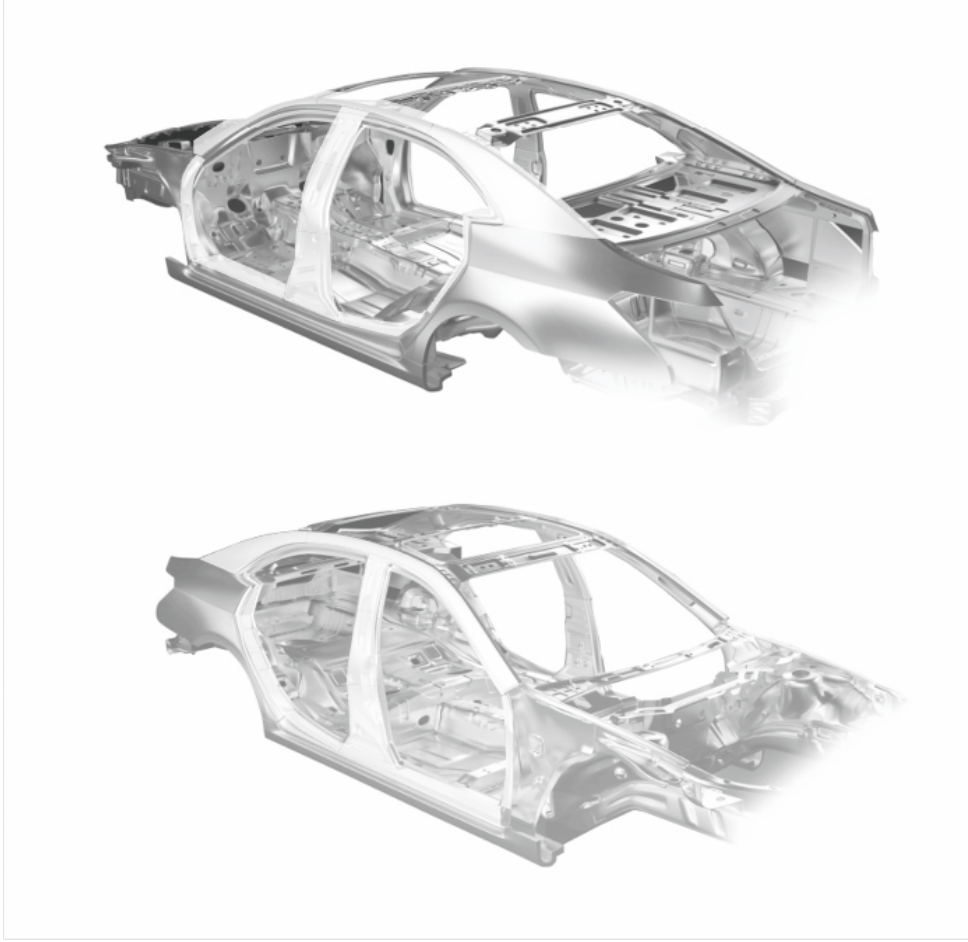
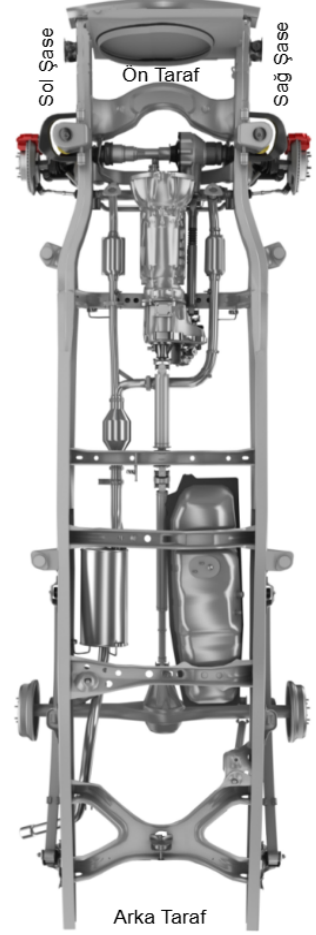
ARAÇ DİREK & ŞASI KONTROLLERİ

Sol Orta Direk	Orijinal	Sol Ön Cam Direği	Orijinal
Sol Arka Üst Direk	Orijinal	Sol Ön Basamak	Orijinal
Sol Arka Basamak	Orijinal	Sol Ön Kapı İç Direk	Orijinal
Sol Çamurluk Kilit Karşılığı	Orijinal	Sol Üst Direk	Orijinal
Sağ Orta Direk	Orijinal	Sağ Ön Cam Direği	Orijinal
Sağ Arka Üst Direk	Orijinal	Sağ Ön Basamak	Orijinal
Sağ Arka Basamak	Orijinal	Sağ Ön Kapı İç Direk	Orijinal
Sağ Çamurluk Kilit Karşılığı	Orijinal	Sağ Üst Direk	Orijinal

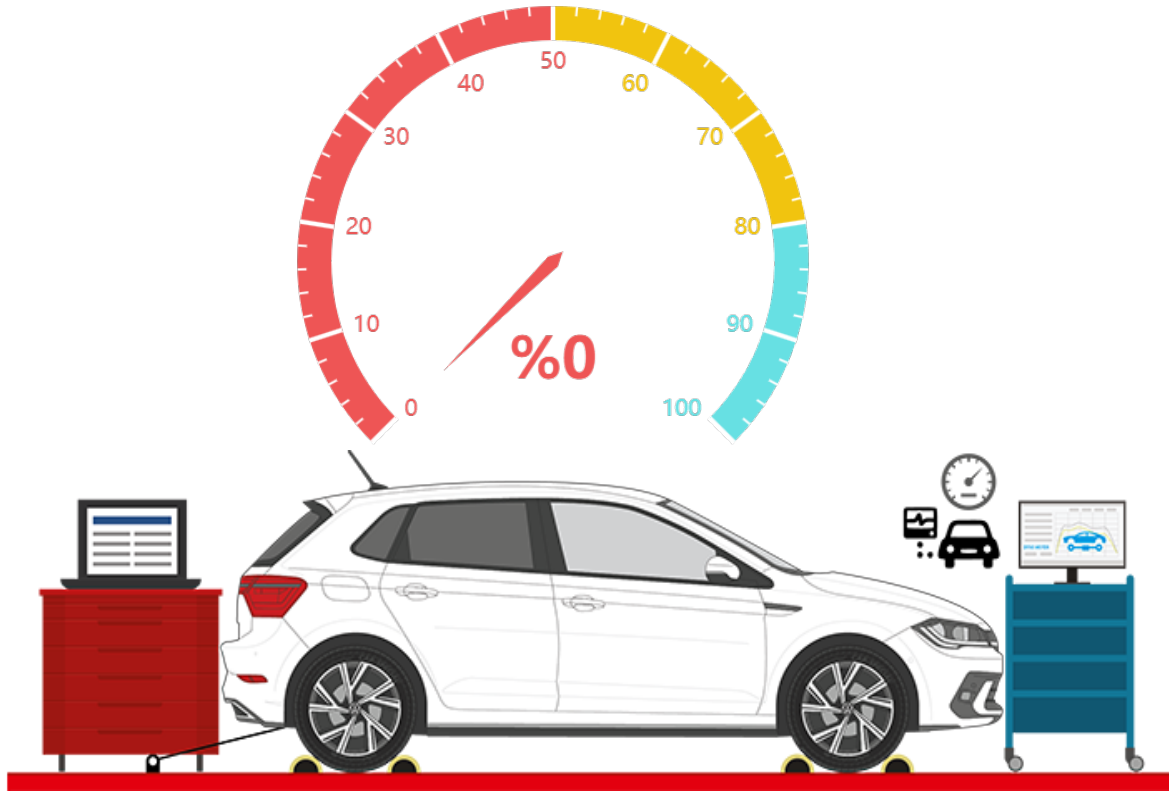
Aracın Motor Gücü (KW)	74 KW - 99 BG
Ölçülen Motor Gücü (KW)	0 KW - 0 BG
Üretilen Anlık Performans (%)	% 0

MOTOR MEKANİK KONTROLLER	25
MEKANİK ALT KONTROLLERİ	33
BOYA KAPORTA KONTROLLERİ	1 27
DYNO MOTOR PERFORMANS TEST SONUCU	7
MÜŞTERİ BİLGİSİ DÂHİLİNDE DYNO TEST YAPILMAMIŞTIR. YOL TESTİ YAPILDI.	
OBD ELEKTRONİK KONTROL SONUCU	15
İÇ KONTROLLER	35
DIŞ KONTROLLER	37

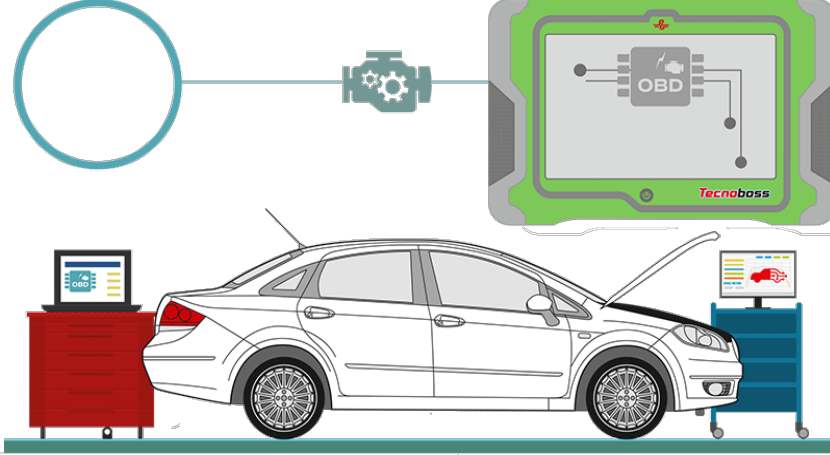
OBD ELEKTRONİK KONTROL SONUCU

94. Beyin Aktif Ve Pasif Arıza İncelemesi Ve Raporlaması	Yok
95. Kameralar	Yok
96. Yol Bilgisayarı	Çalışıyor
97. Gösterge Panel Elektronikleri	Çalışıyor
98. Klima Kontrol Paneli Elektronikleri	Çalışıyor
99. Multi Medya	Çalışıyor
100. Park Sensörü	Sağlam
101. Radyo	Çalışıyor
102. Akü	İyi
103. Otomatik Şanzıman Elektroniği Ecu/Obd Arıza Kaydı	Yok
104. ABS/ESP/ESR Fren Elektroniği Ecu/Obd Arıza Kaydı	Yok
105. Hava Yastığı Elektroniği Ecu/Obd Arıza Kaydı	Yok
106. Motor Elektroniği Ecu/Obd Arıza Kaydı	Yok
107. Dijital Klima Elektroniği Ecu/Obd Arıza Kaydı	Yok
108. Direksiyon Kumanda Elektroniği	Çalışıyor
