# DYNOPLUS - İZMİR YOLU ŞB

Rapor tarihi : 2025-04-10 09:20:28

Rapor id : SP692CEF326

Alıcı: OTOPOİNT MOTORLU ARAÇLAR.. Araç: 34SA8345 - VF15R040H57851923 - RENAULT Clio 2017 Manuel Dizel - Kilometre : 238345

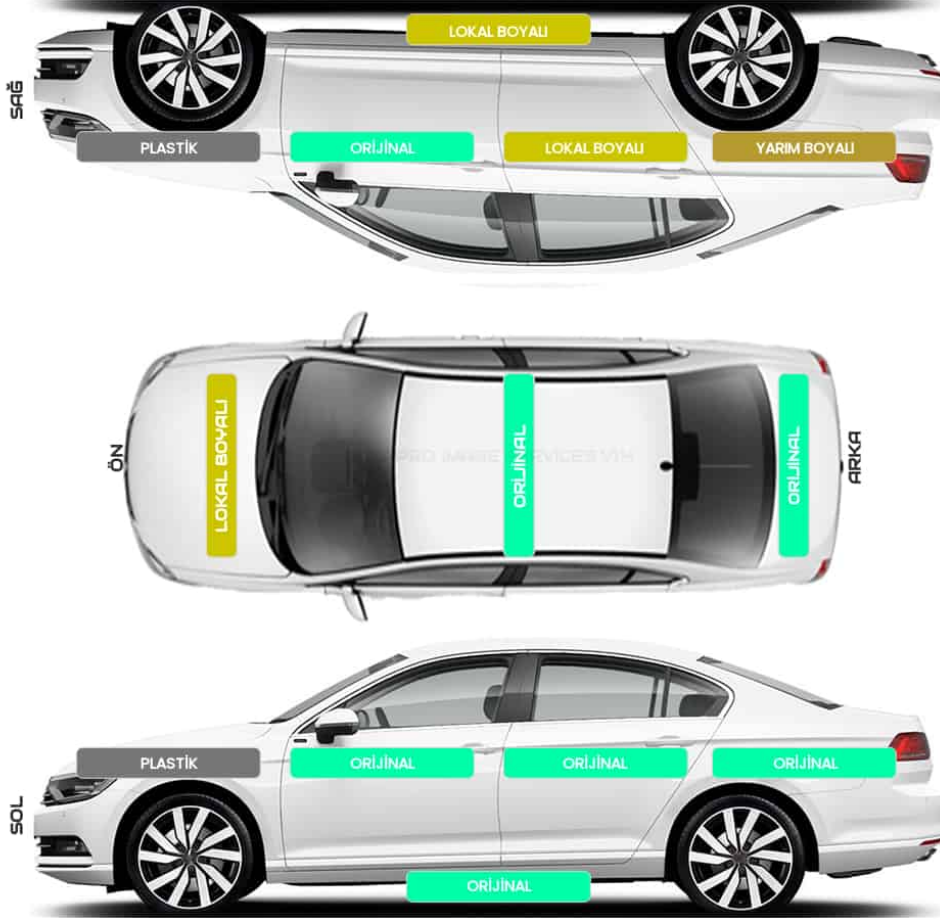
ARACIN MUHTELİF YERLERİNDE MİNİMAL DÜZEYDE EZ,K VE ÇİZİKLER MEVCUT  
SAĞ SOL ÖN FARLAR SABİT DEĞİL  
SAĞ SOL ÖN KAPI PLASTİK KUŞAKLARINDA DEFORMELER VAR

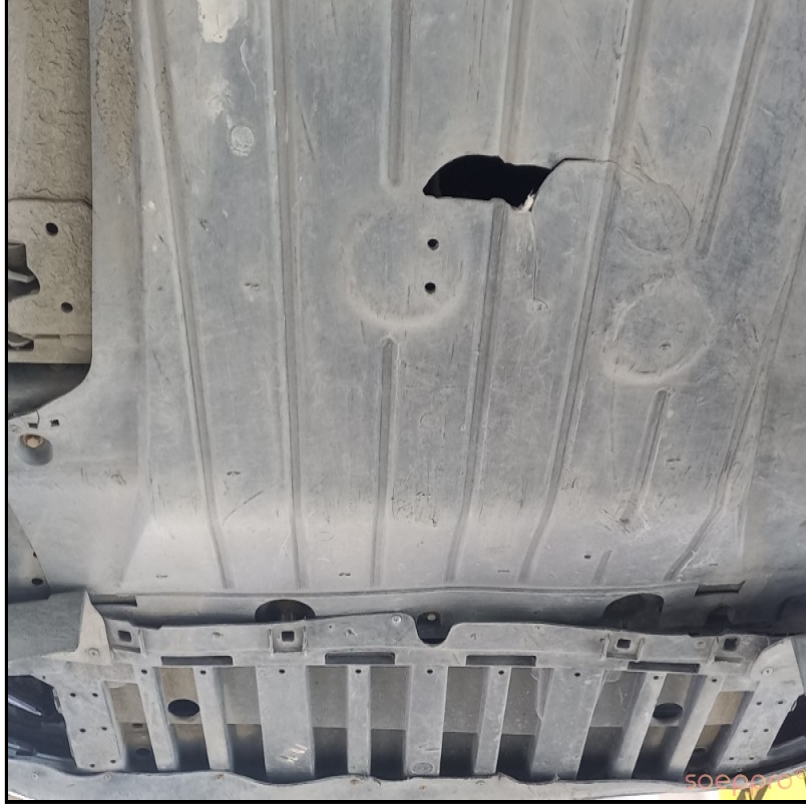
At muhafazalarda deforme mevcut

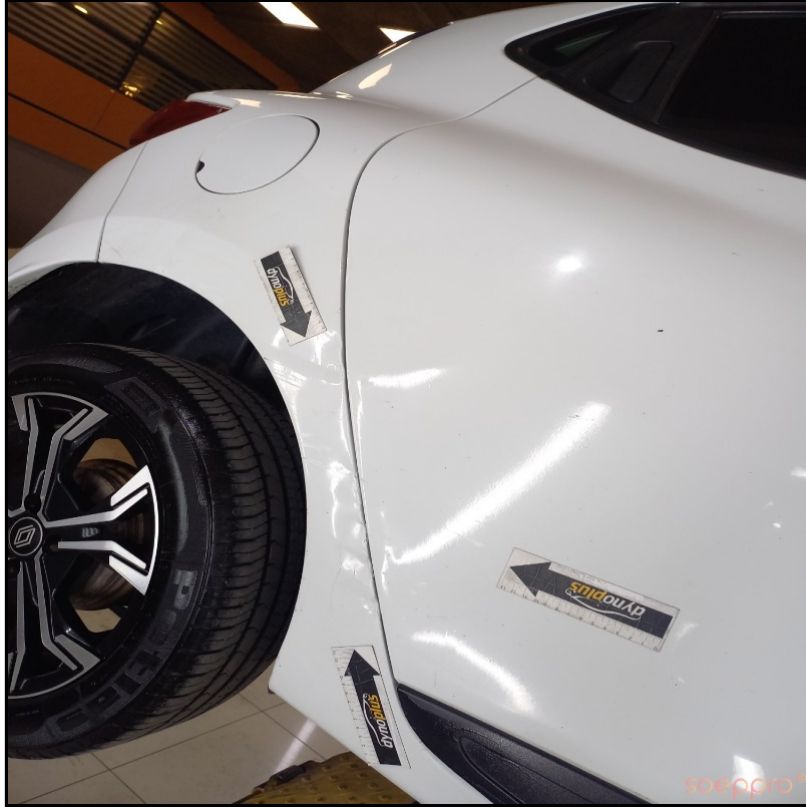
Sağ arka çamurluk sağ arka kapıda göçükler mevcut

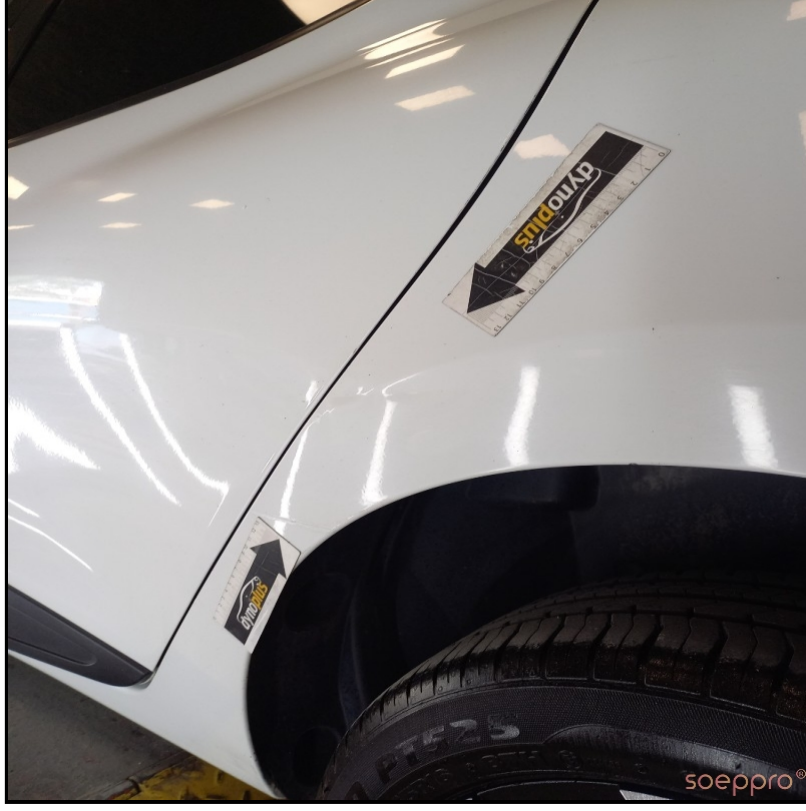
Sol arka çamurlukta Derin göçük mevcut

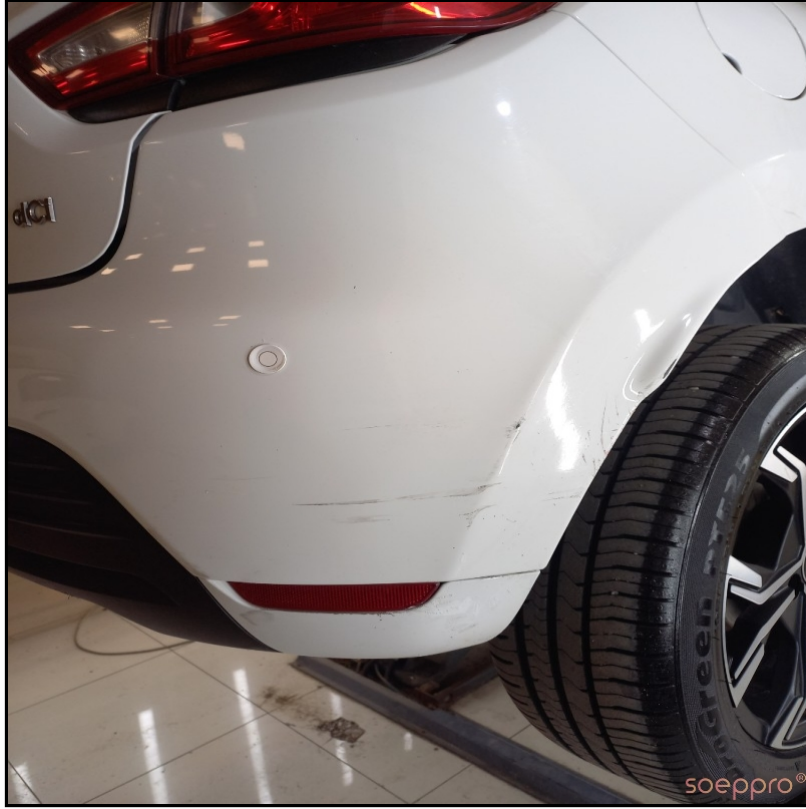
Arka tamponda çizikler mevcut

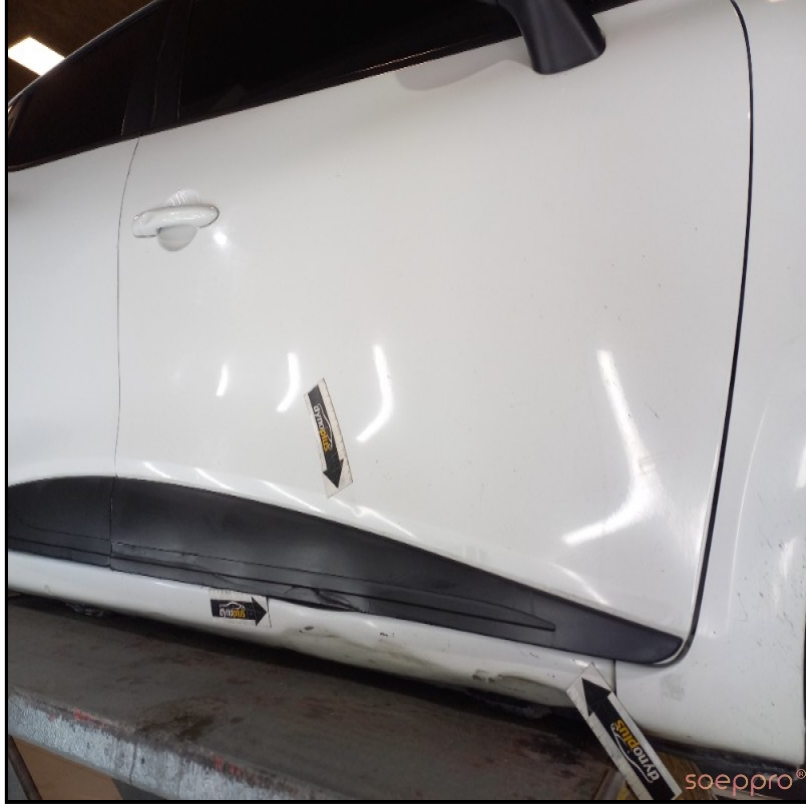
Sağ Marşpiyel de hasar mevcut sağ ön kapıda göçük mevcut

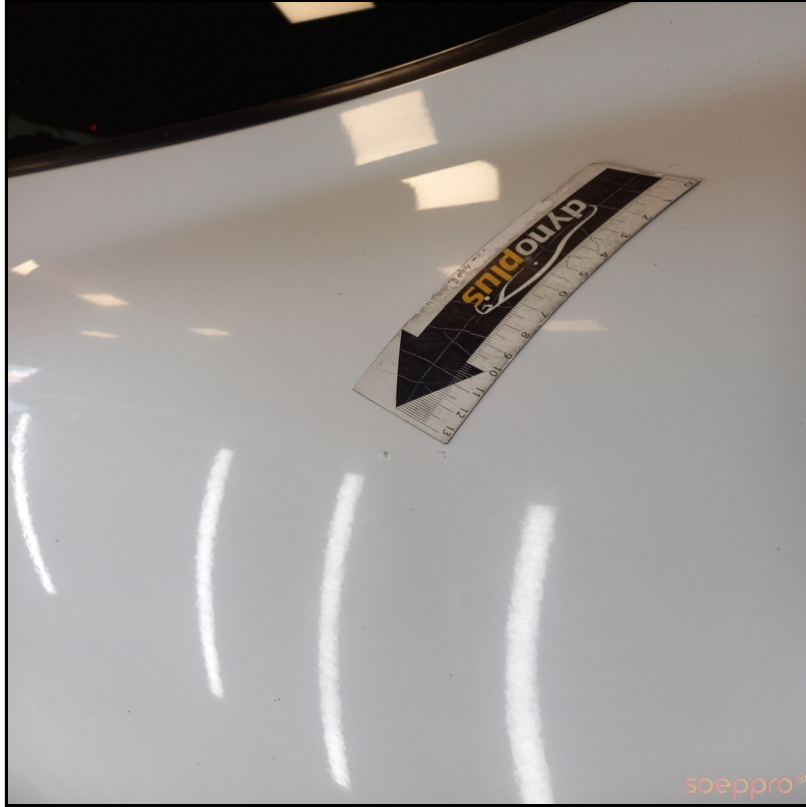
Sol arka kapıda göçük mevcut

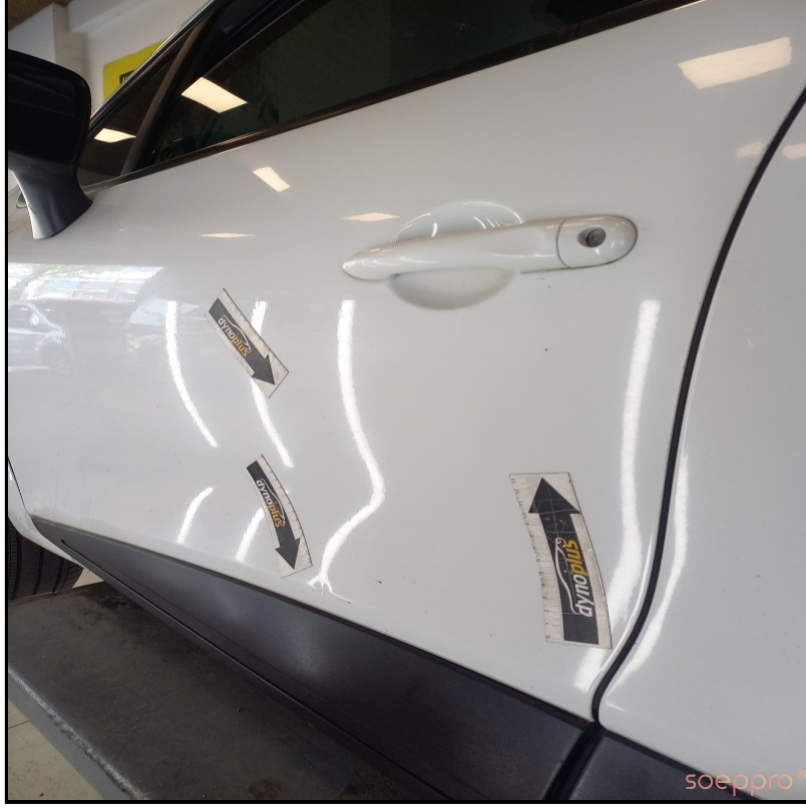
Sol ön kapıda göçük mevcut

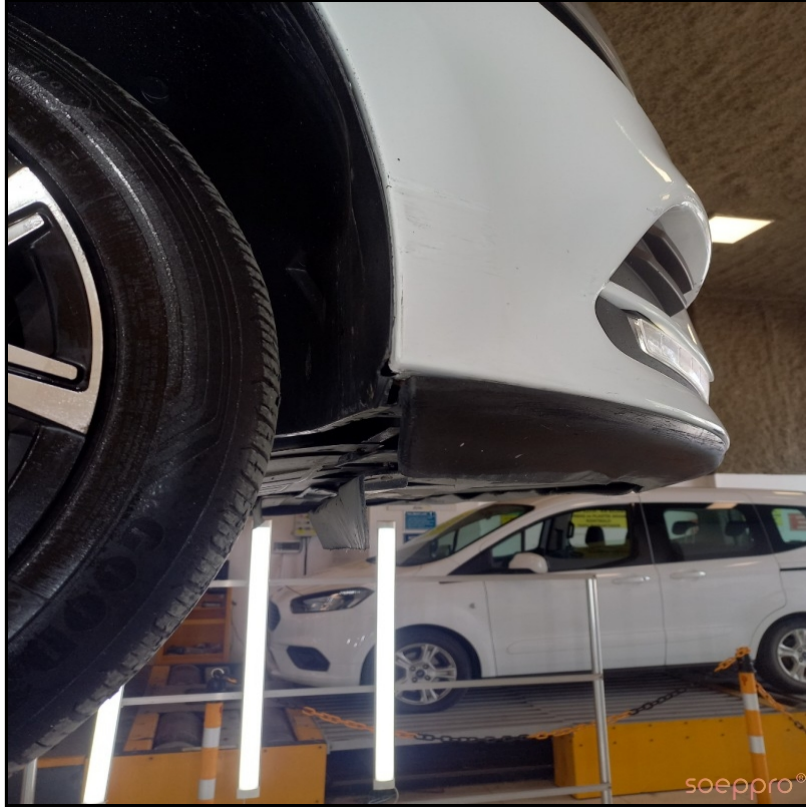
Ön tampon bağlantısında açıklık mevcut

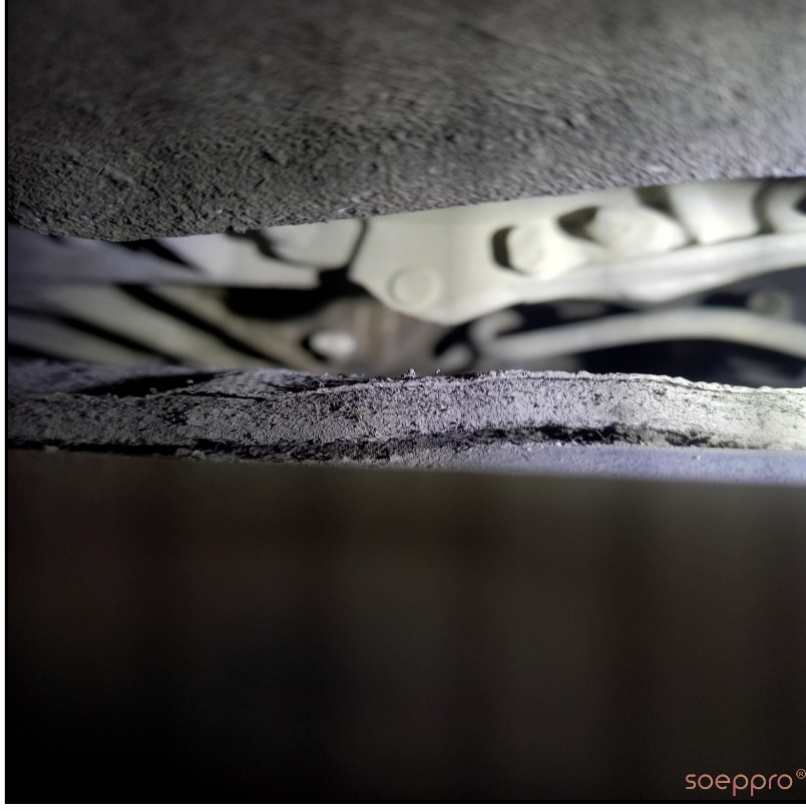
-PERİYODİK BAKIM TAVSİYE  
-ŞANZIMAN BÖLGEİNDE YAĞ TERLETMESİ VAR

Şanzımanda terleme mevcut

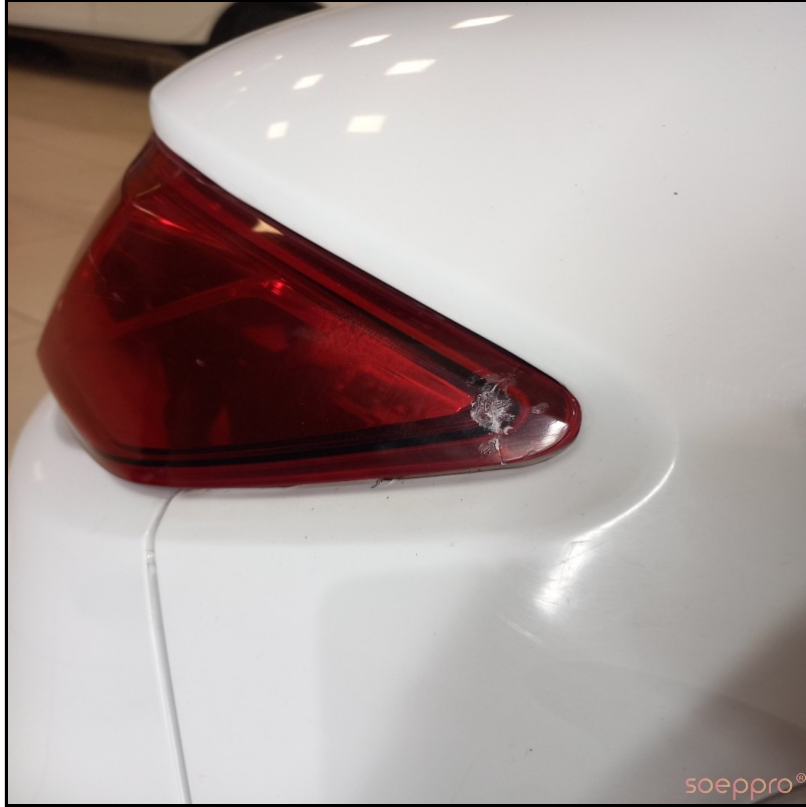
SAĞ ARKA STOPTA DEFORME MEVCUT

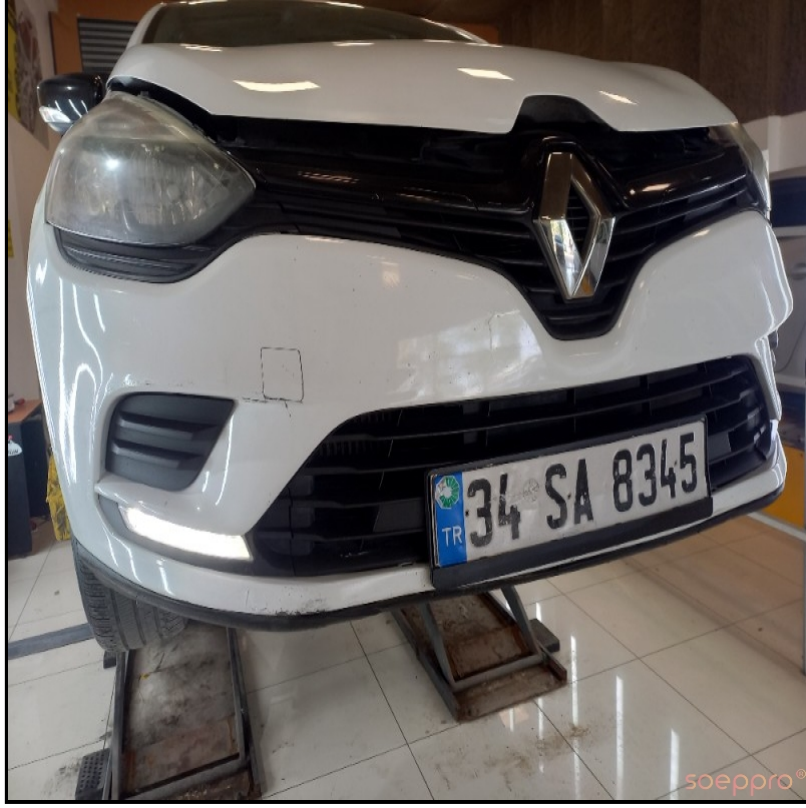
ÖN TAMPONDA DEFORMELER VAR

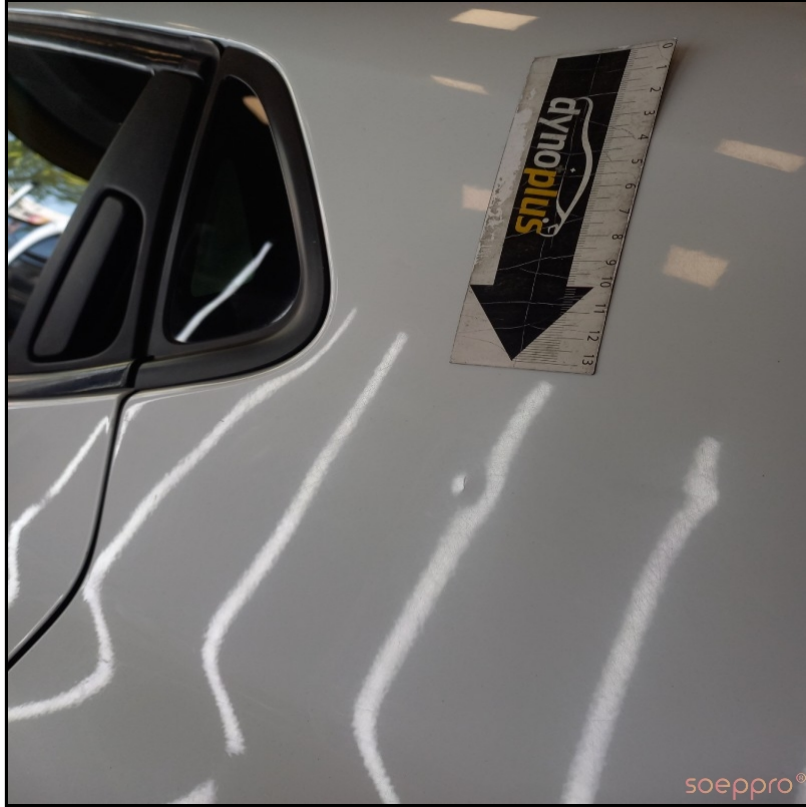
SOL ARKA ÇAMURLUKTA GÖÇÜK VAR

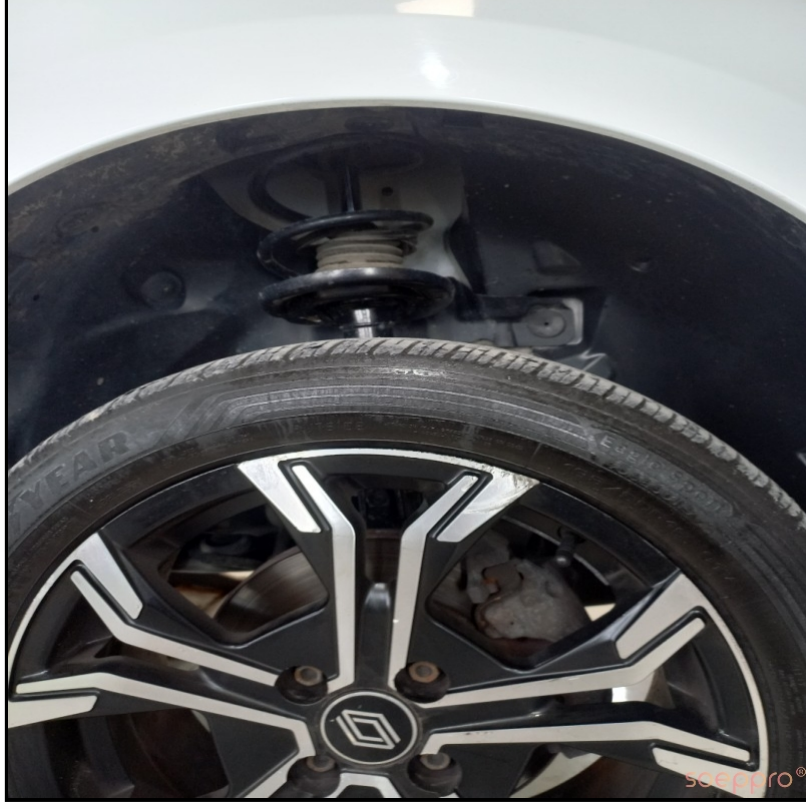
JANTLATDA DEFORMELER VAR

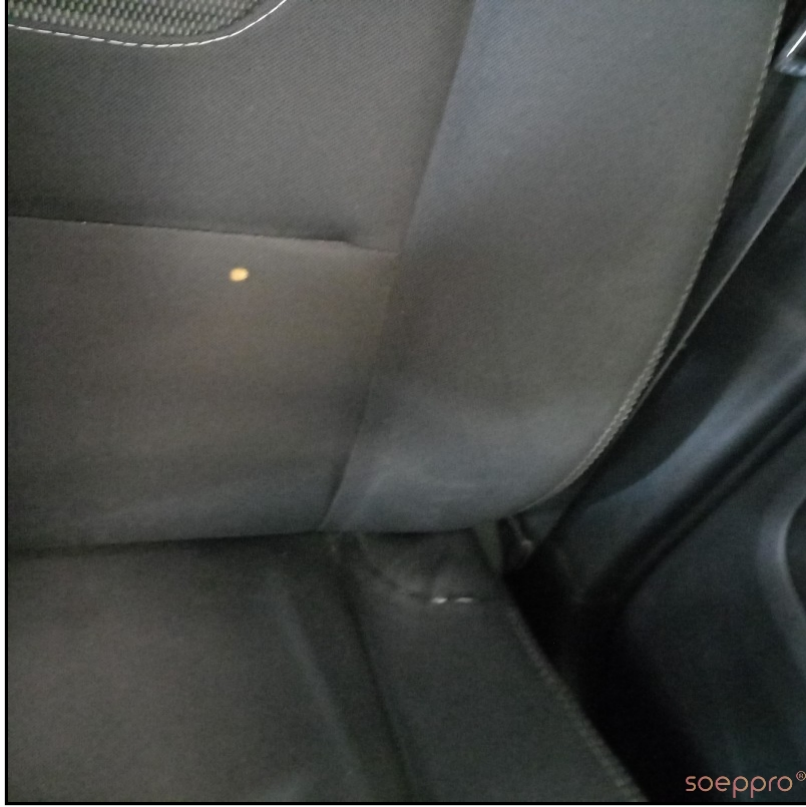
ÖN VE ARKA KOLTUKLARDA YANIKLAR VAR
