Sayfa : 1 / 15
EKSPERTİZ BİLGİLENDİRME SAYFASI

| Rapor Numarası | 3524063 | Tarih | 03.10.2024 |
| Plaka | 34DKR406 | Şasi | VR7EFYHYCLJ798557 |
| Marka | CITROEN | Model | BERLİNGO |

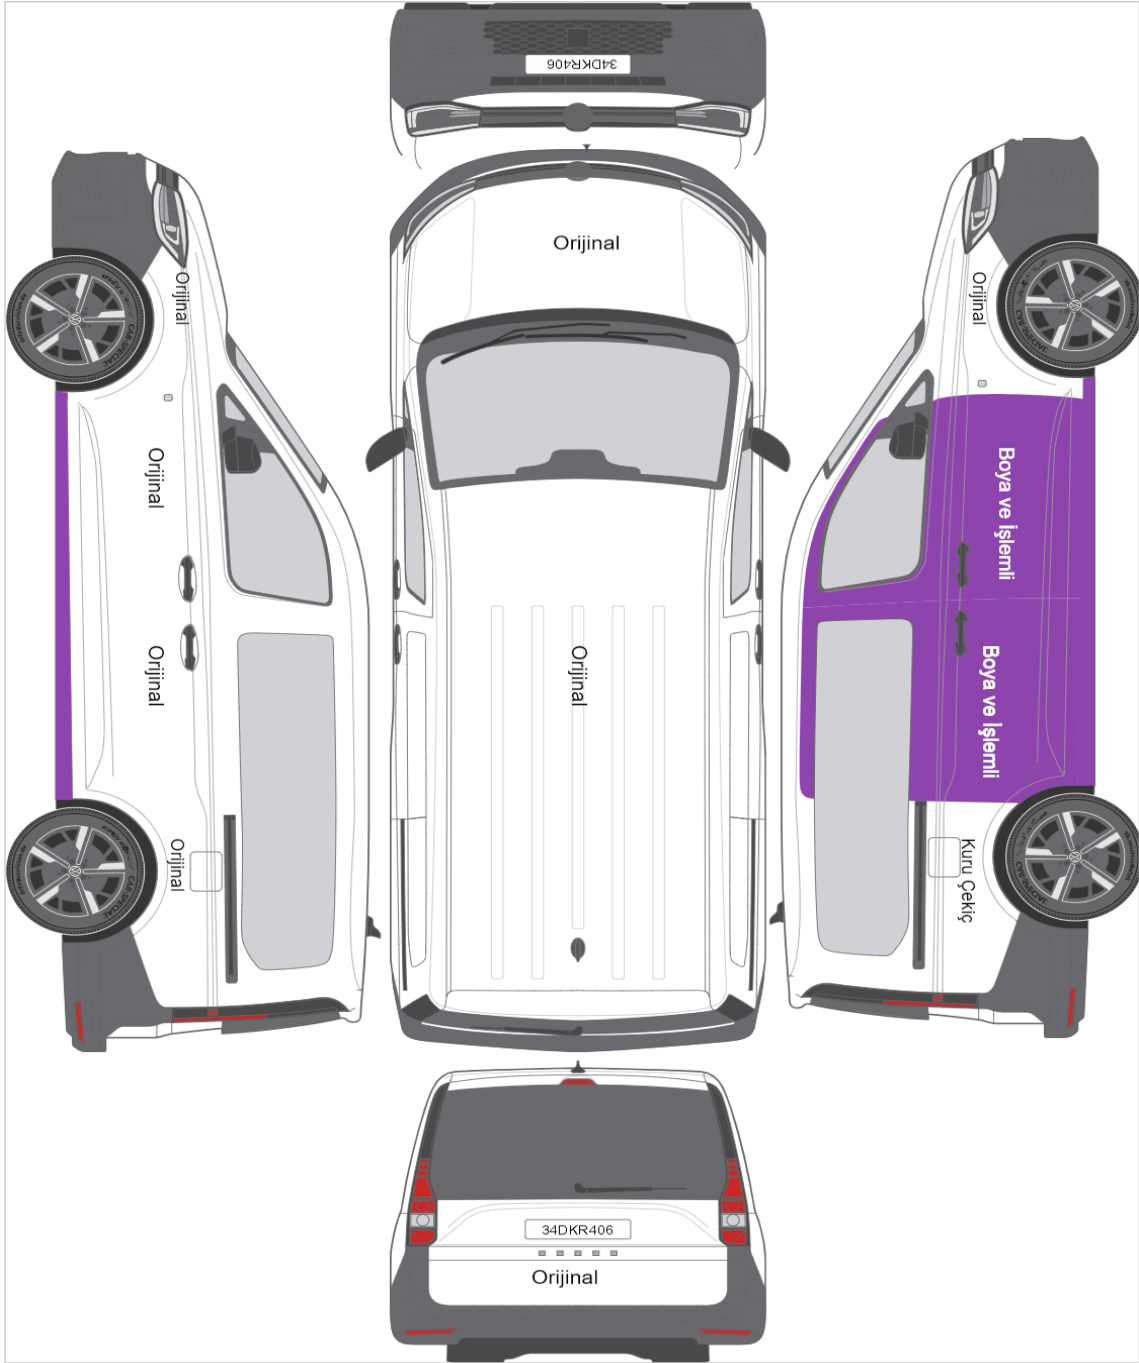
BOYA KAPORTA DIŞ KONTROLLER

| 75. Sol Alt Marşpiyel | ! Boyalı/İşlemlî |
| 76. Sağ Alt Marşpiyel | ! Boyalı/İşlemlî |
| 87. Çizik/Gamze/Göçükler | ! Var |

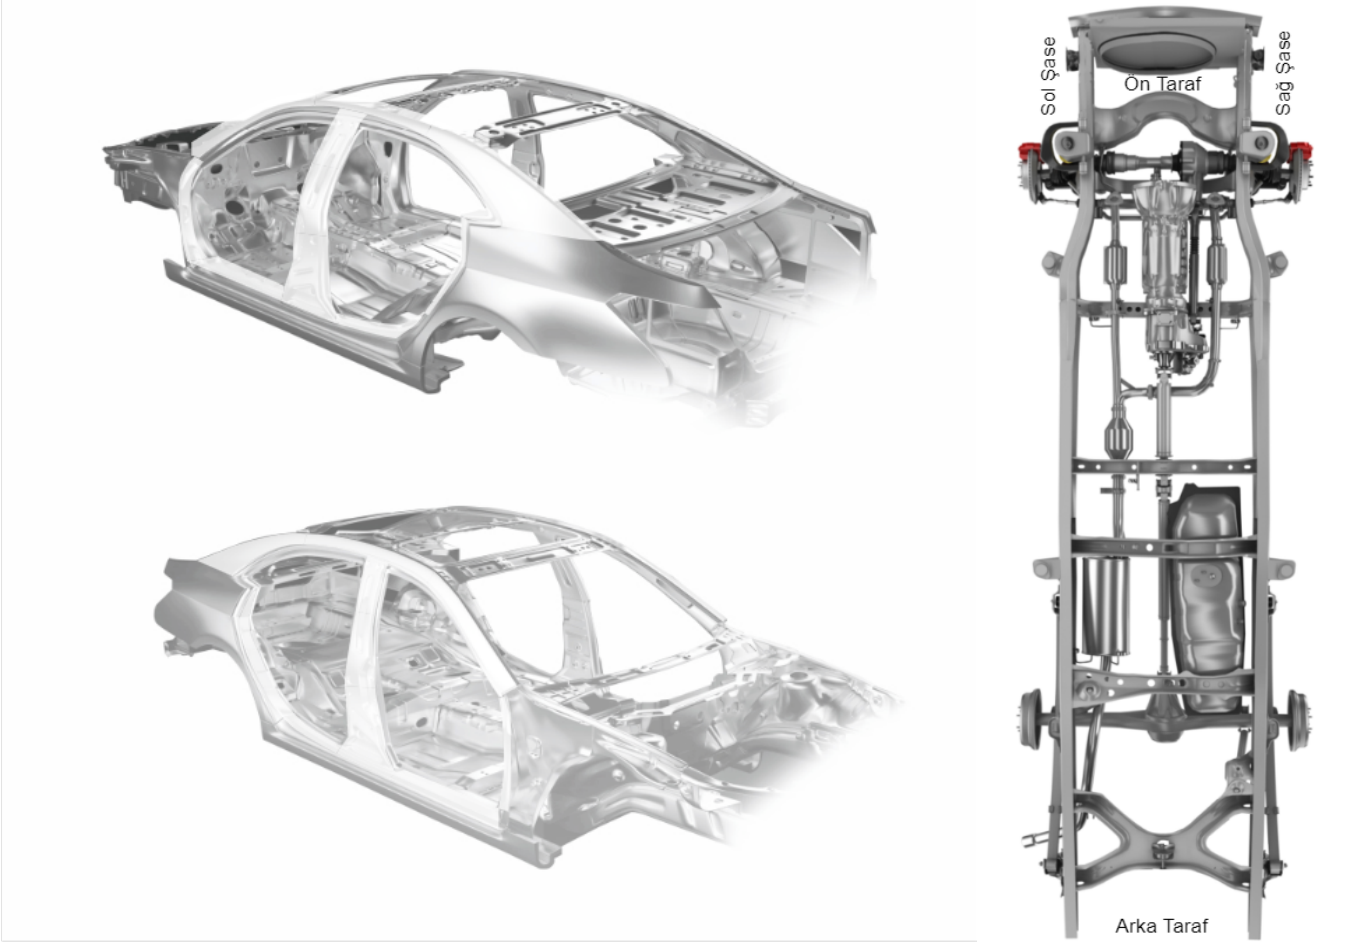
ARAÇ DİREK & ŞASİ KONTROLLERİ

DİREK KONTROL SONUÇLARI

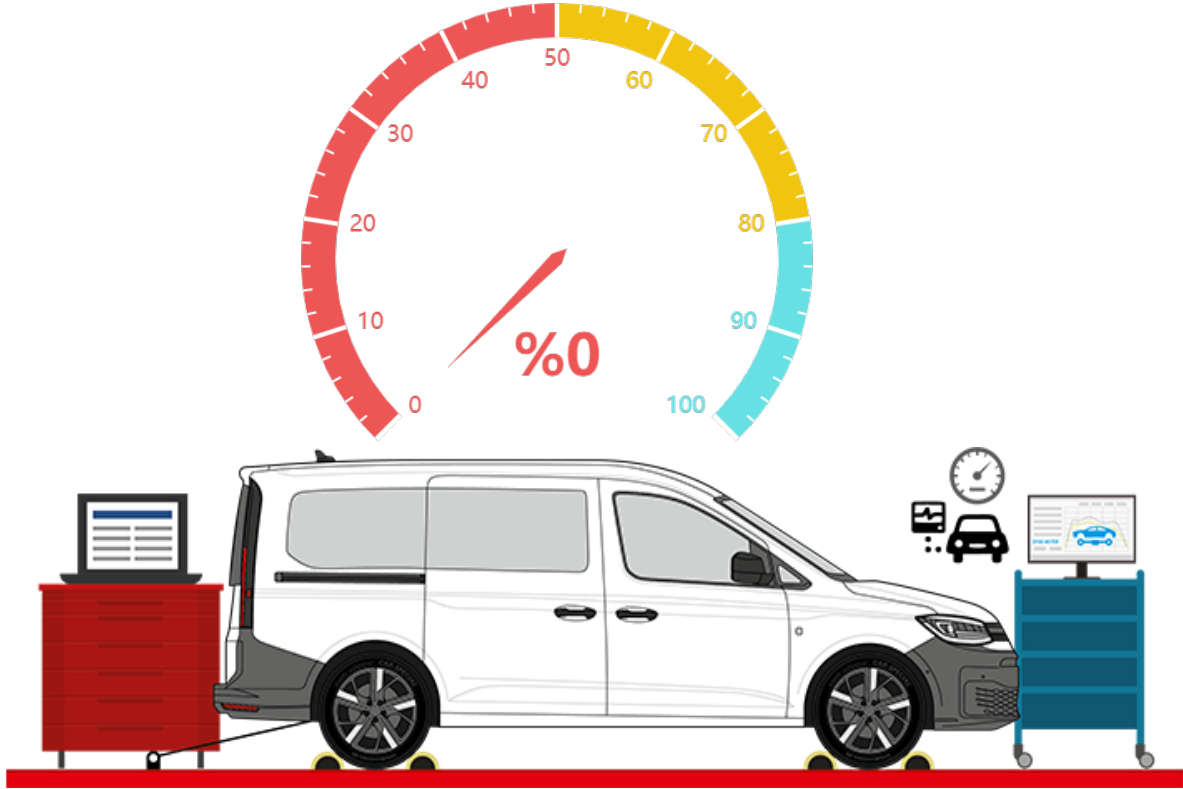
DYNO MOTOR PERFORMANS TEST SONUCU

MÜŞTERİ BİLGİSİ DÂHİLİNDE DYNO TEST YAPILMAMIŞTIR. YOL TESTİ YAPILDI.
