KAPORTA VE BOYA KONTROLÜ

Rapor tarihi : 2025-01-27 13:03:00

Rapor id : SP331GAD303

Alıcı: OTOPOİNT MOTORLU ARAÇLAR.. Araç: 34EYA577 - NM0AXTTTRAME69480 - FORD Transit 2021 Manuel Dizel - Kilometre : 28921

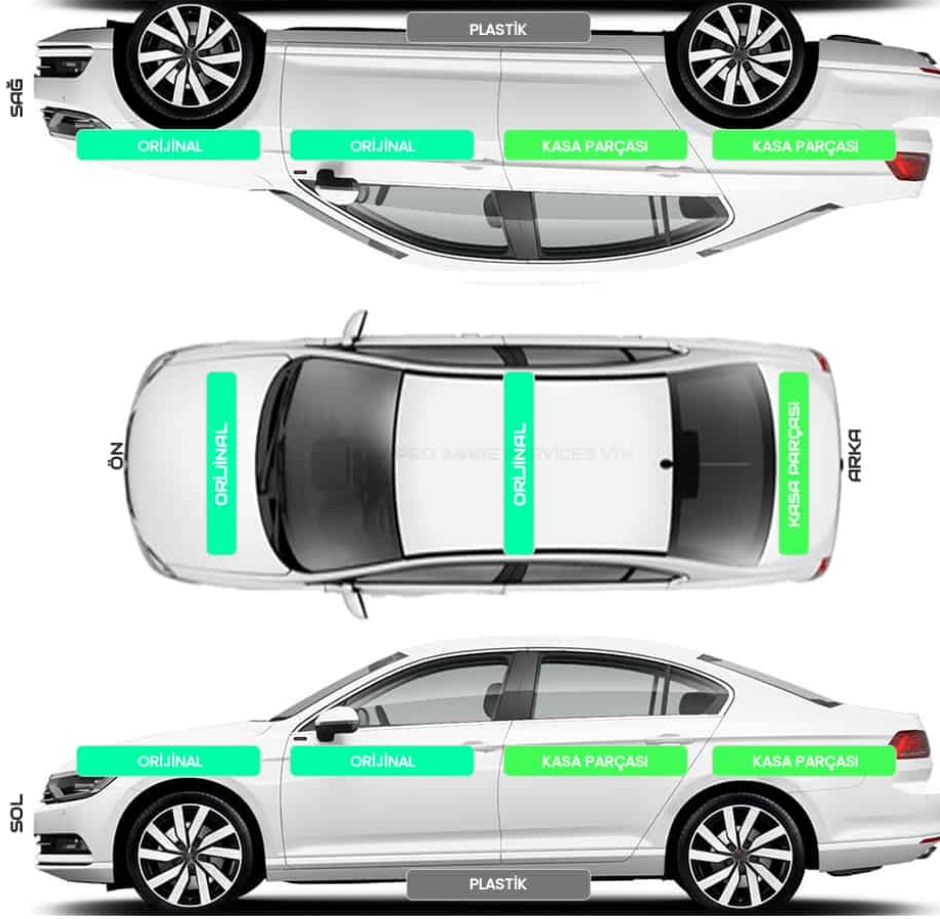
Aracın mültelif yerlerinde ezik ve çizik mevcut. Tavanda kuru onarım işlemi mevcut.
