# DYNOPLUS - İZMİR YOLU ŞB

Alıcı: OTOPOİNT MOTORLU ARAÇLAR.. Araç: 34GMS078 - NM426300006Z14785 - FİAT Doblo 2023 Manuel Dizel - Kilometre : 27952

## KAPORTA VE BOYA KONTROLÜ

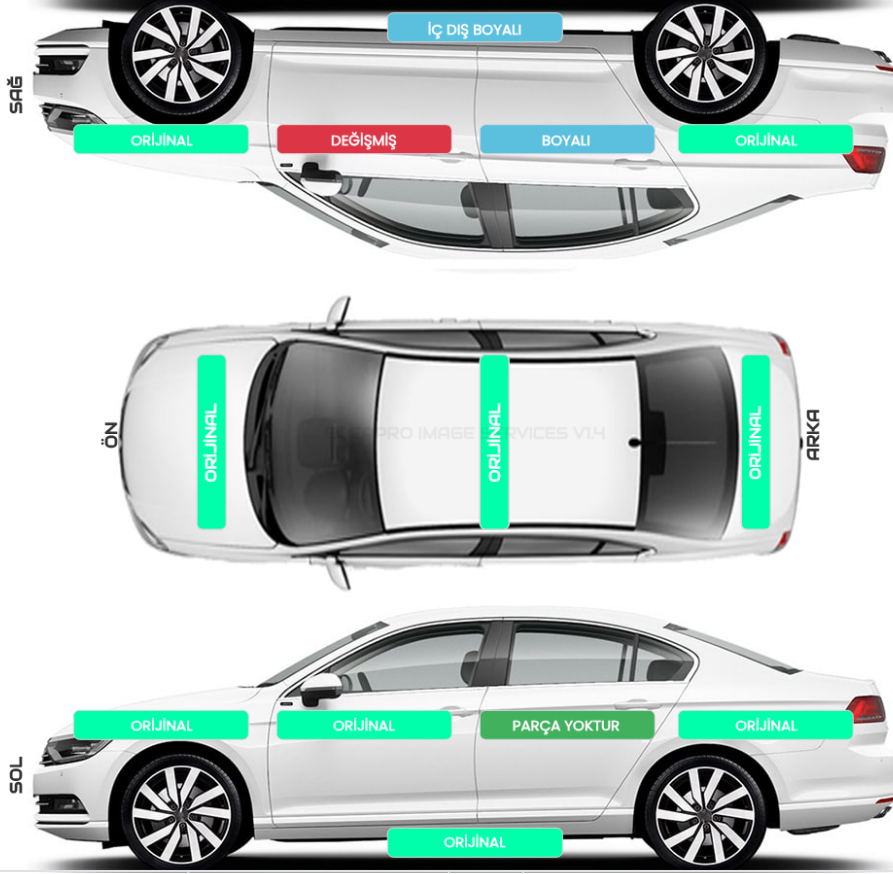
| ! | Sol ön direk kontrolü | Sol ön direk lokal boyalı. | ✓ | Sağ ön direk kontrolü | |
| ✓ | Sol orta direk kontrolü | | ! | Sağ orta direk kontrolü | Sağ orta direk lokal boyalı.. |

SAĞ ORTA DİREK ALT VE SAĞ ÖN DİREK ALT KISMI (MARŞPİYEL BOYASINDAN DOLAYI) LOKAL BOYALI  
SAĞ ÖN ÇAMURLUKTA BOYASIZ GÖÇÜK DÜZELTME MEVCUT  
ARACIN MUHTELİF YERLERİNDE MİNİMAL DÜZEYDE EZİK VE ÇİZİKLER MEVCUT

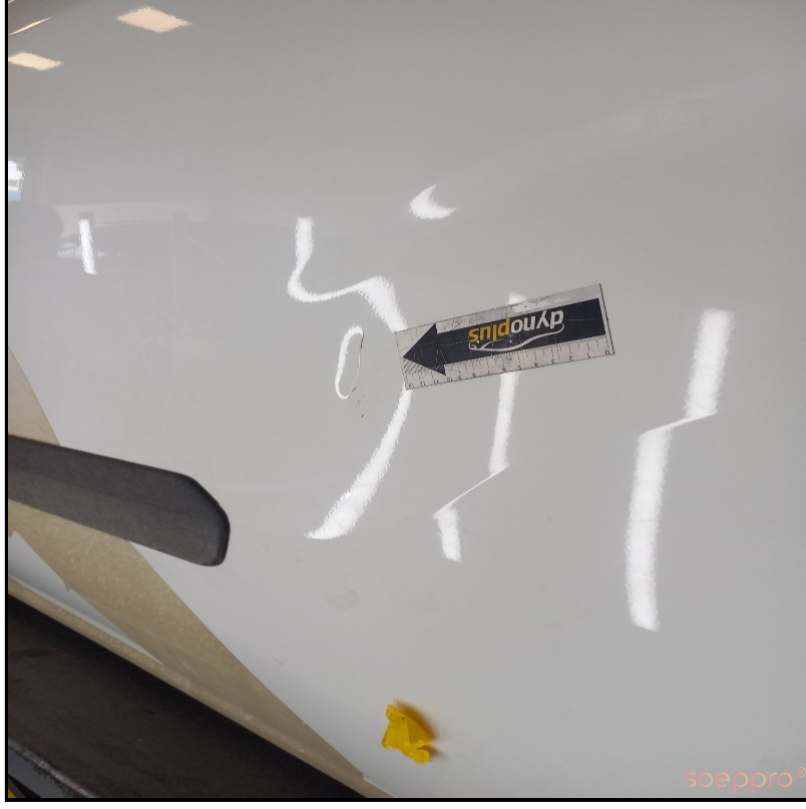
Sol arka çamurlukta göçük çizik var

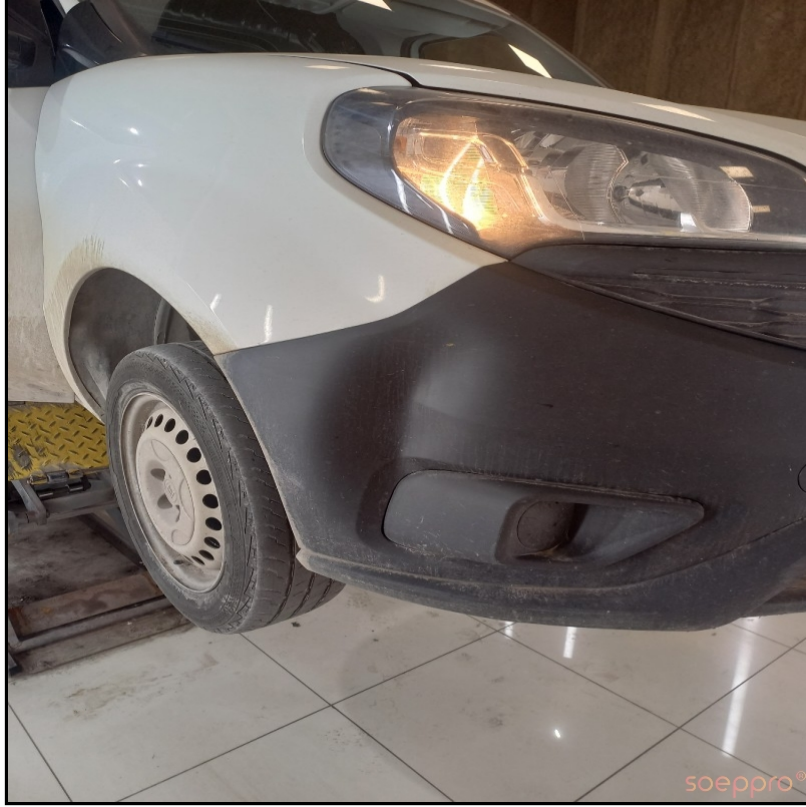
Ön tampon hasarlı

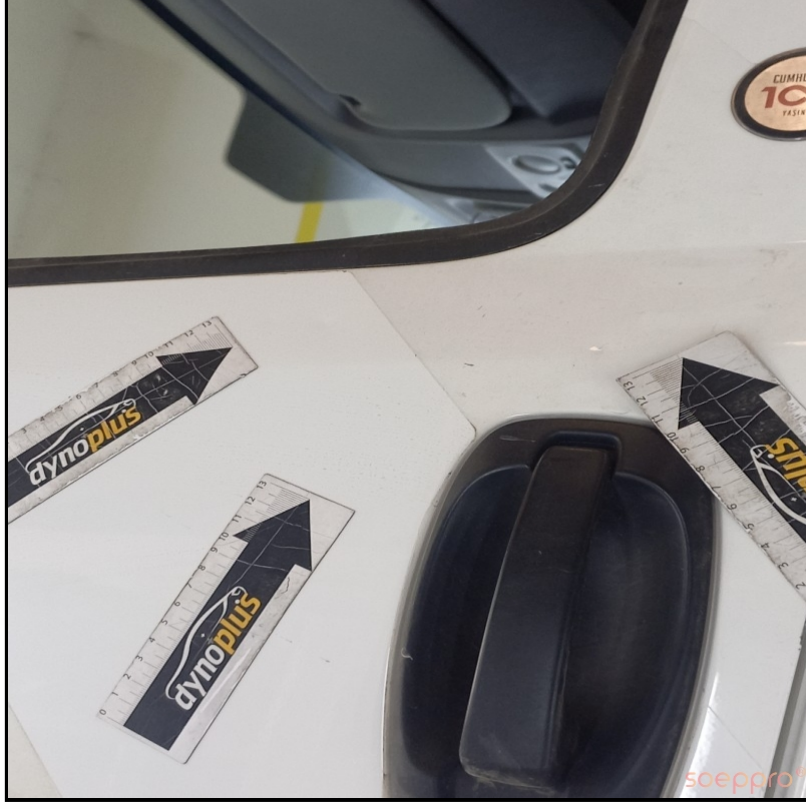
Sol ön kapıda göçükler var

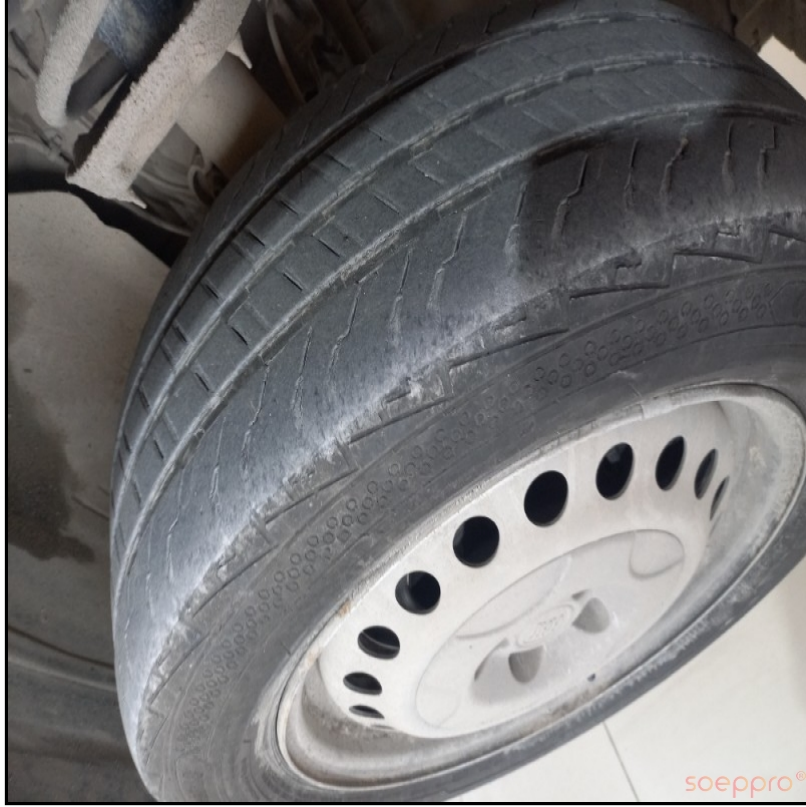
Lastiklerin değişimleri gerekli

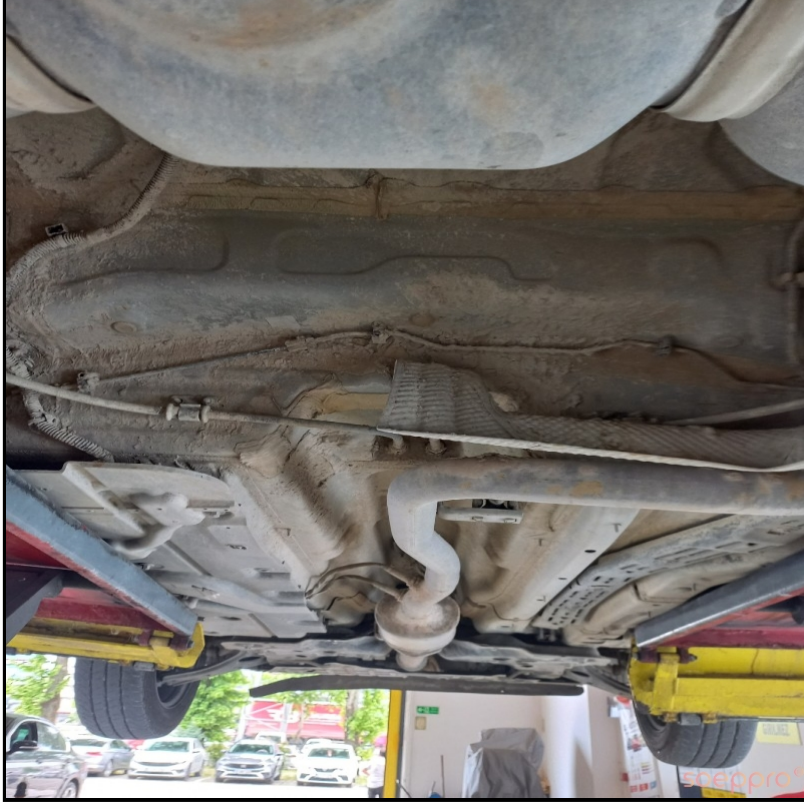
Alt kısımlarda yoğun çamurları var

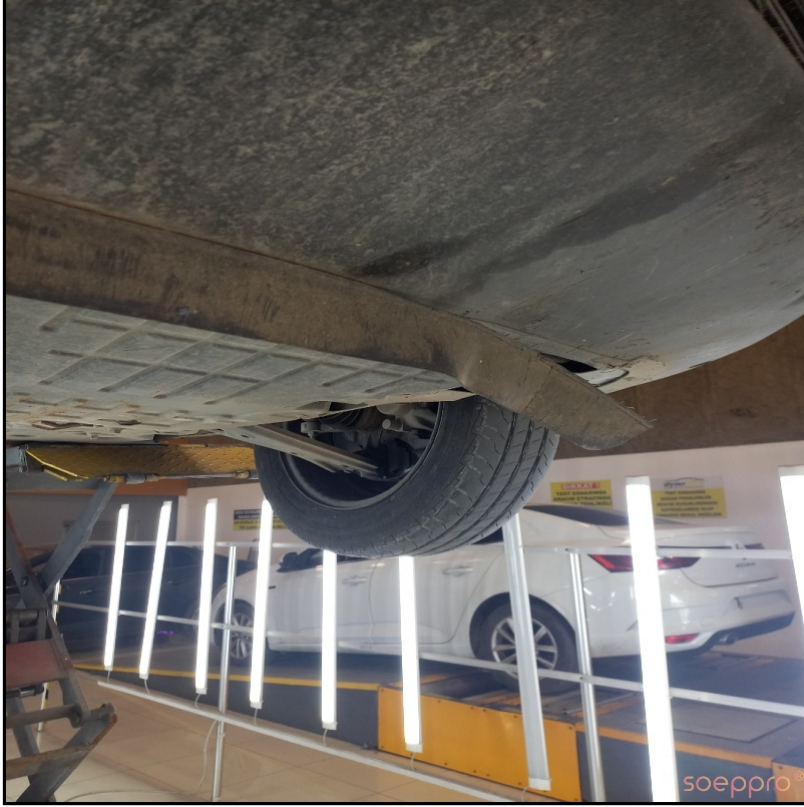
plastik muhafazalar hasarlı

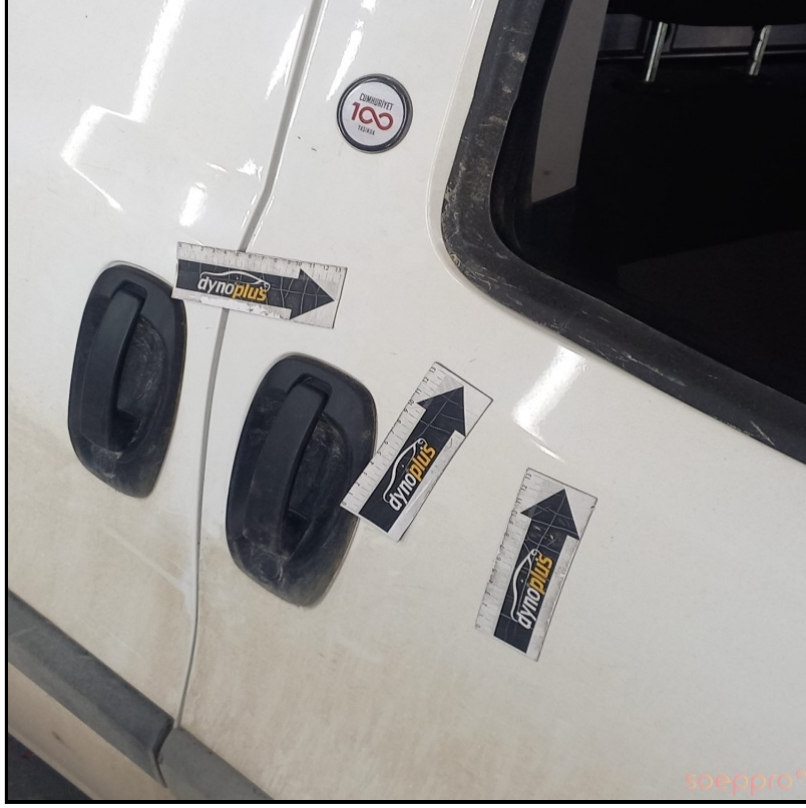
Sağ ön kapıda Gamze göçükler var
