## KAPORTA VE BOYA KONTROLÜ

# DYNOPLUS - İZMİR YOLU ŞB

Rapor tarihi : 2025-02-03 19:39:24

Alıcı: OTOPOİNT MOTORLU ARAÇLAR.. Araç: 16NAM88 - SCBFN63W8GC057945 - BENTLEY Continental gt v8 2016 Otomatik Benzin - Kilometre : 58487

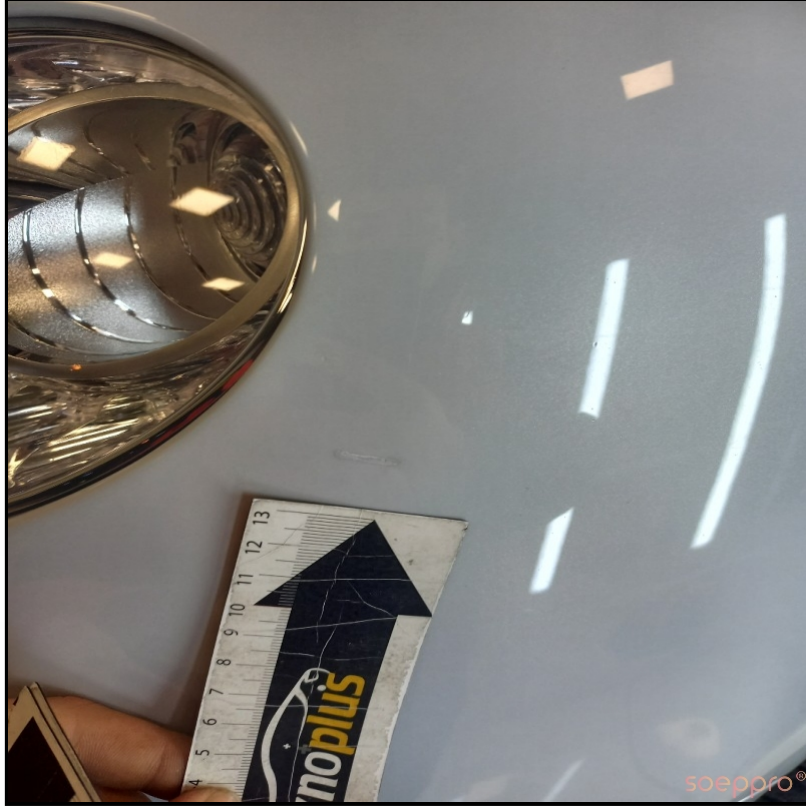
Sol ön çamurlukta çizik var

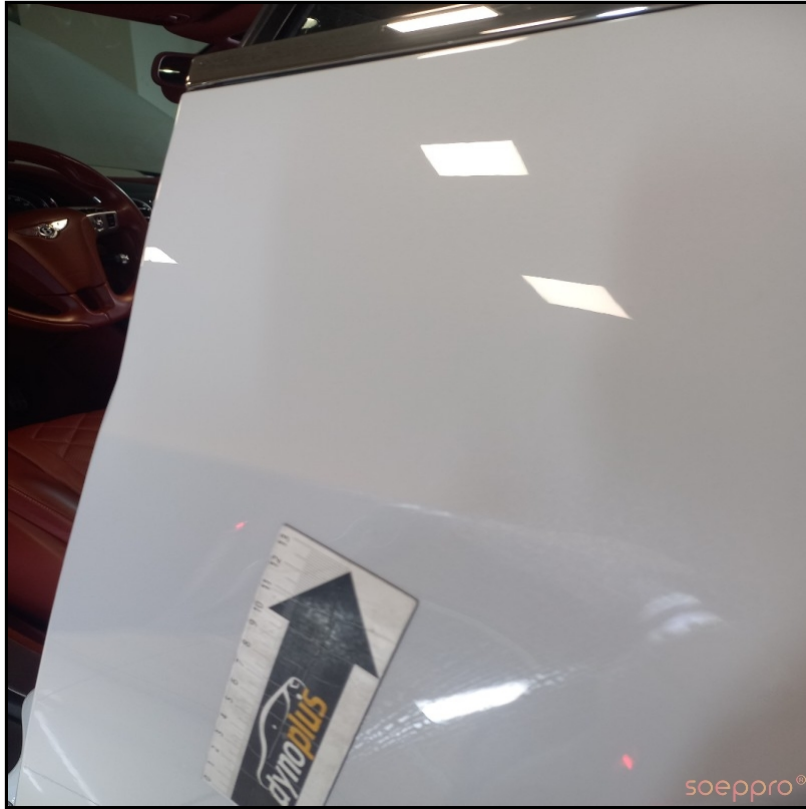
Spl arka çamurlukta göçük var

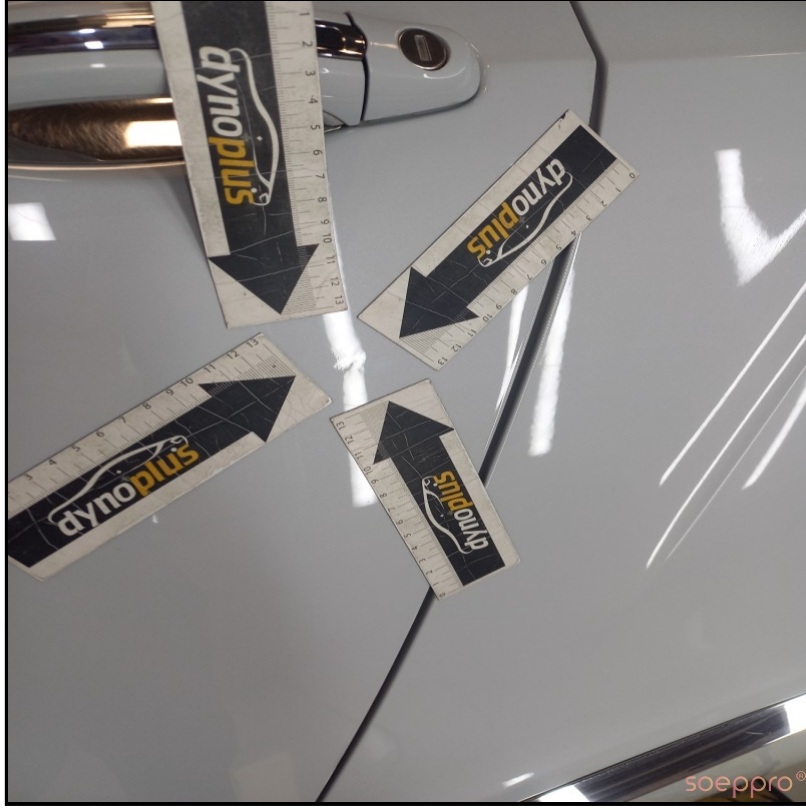
Sol ön kapıda kuru onarım işlemi var

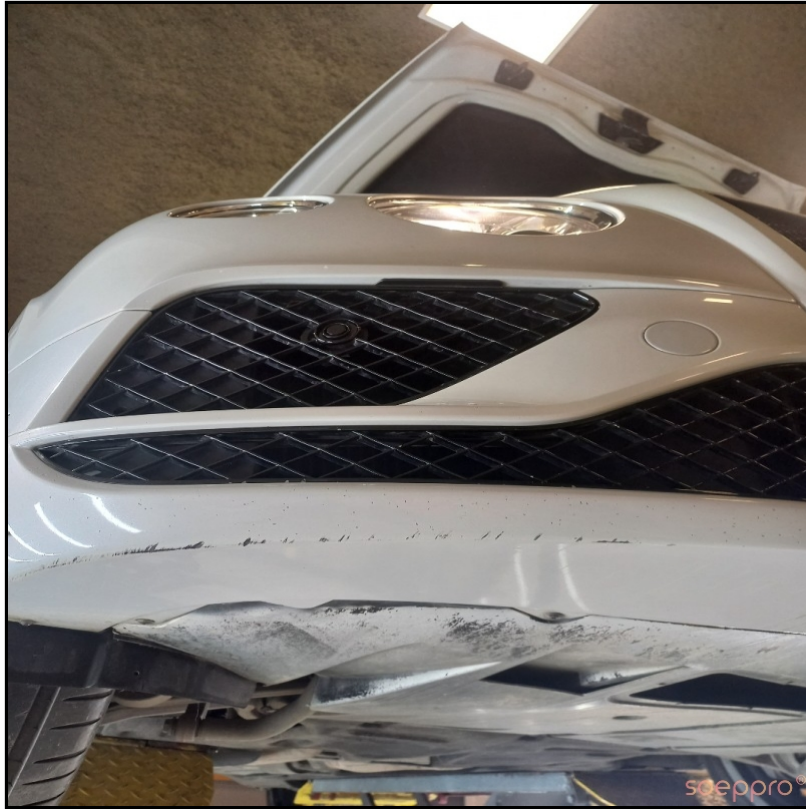
Ön tampom altında çizikler var

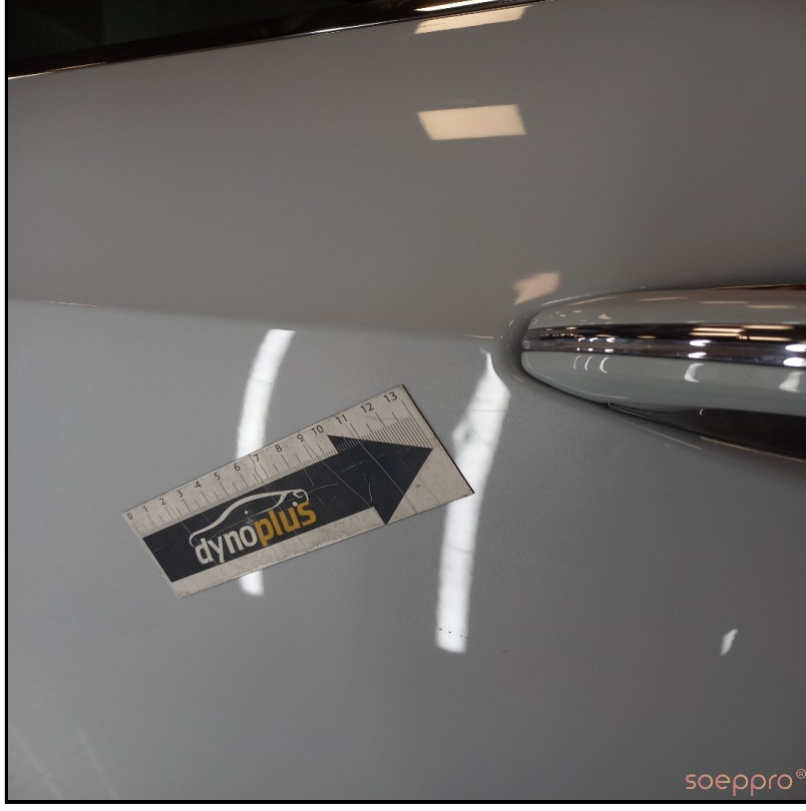
Sol ön kapıda göçük var

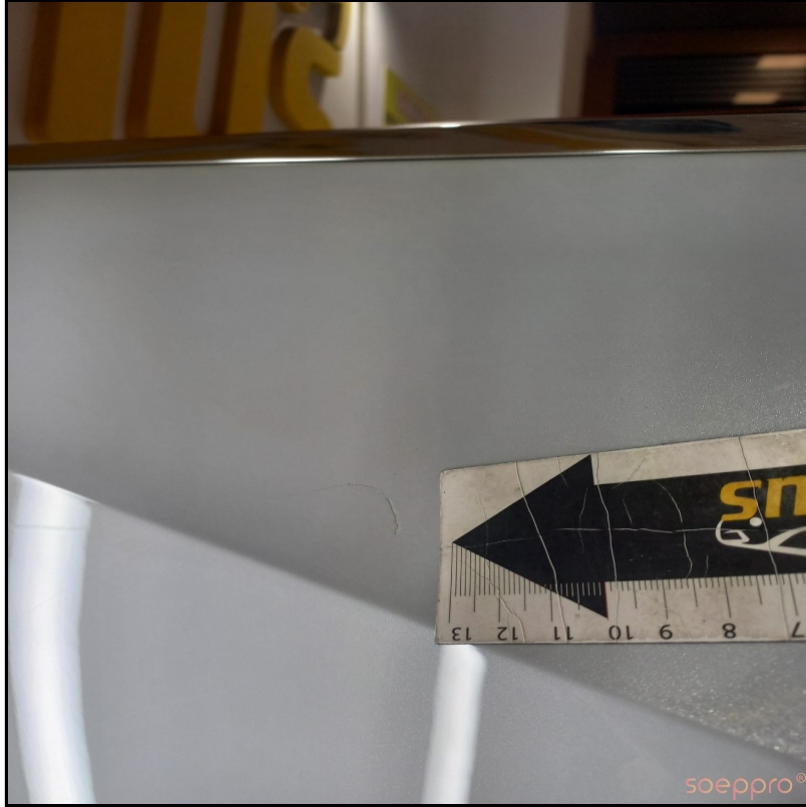
Sağ ön kapıda çizik var

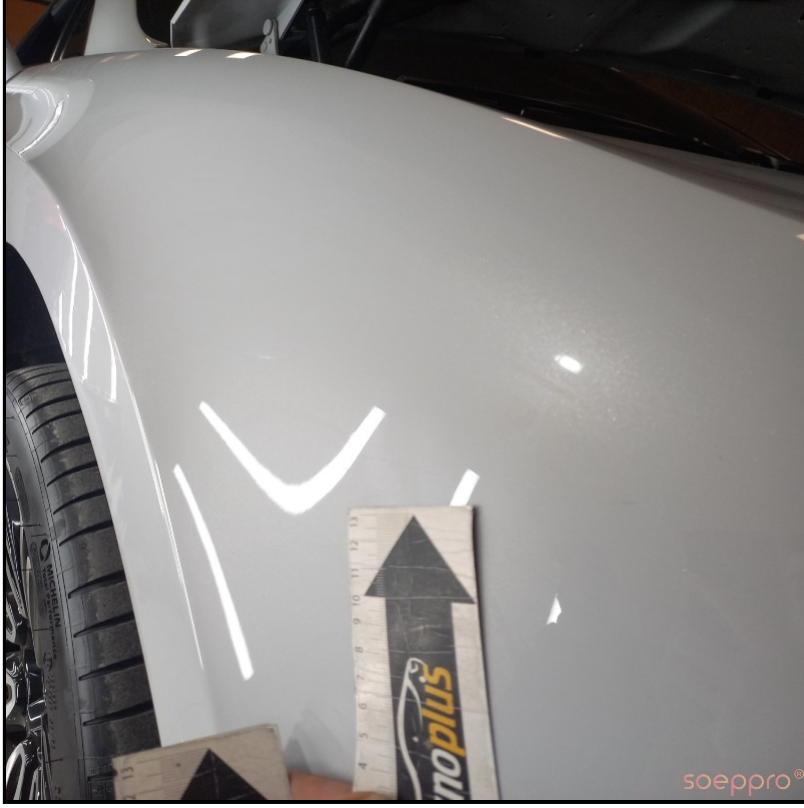
Sağ ön çamurlukta çizik var

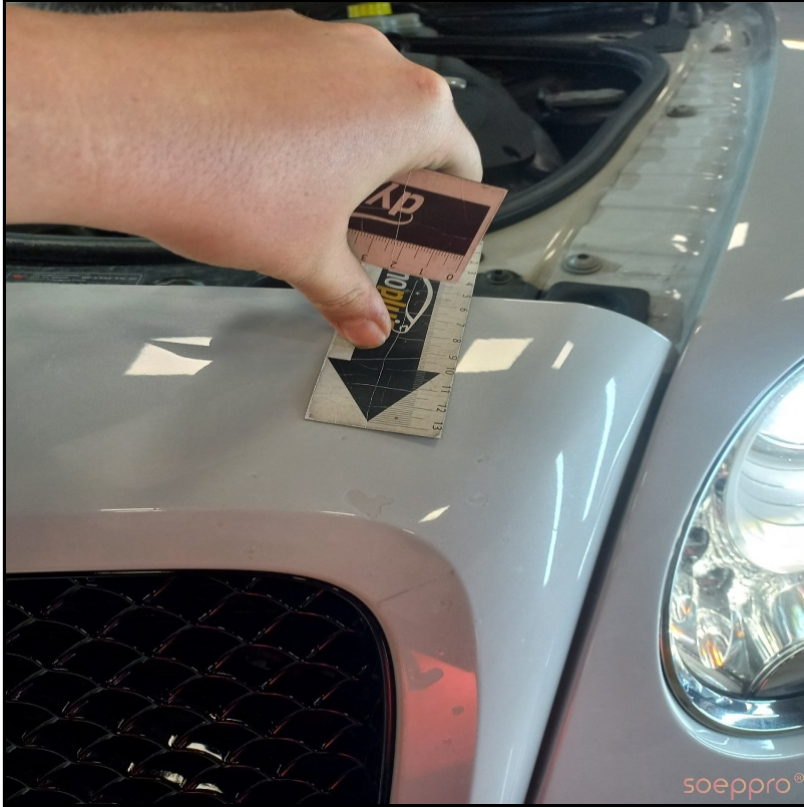
Ön panjurda minik boya atıkları var

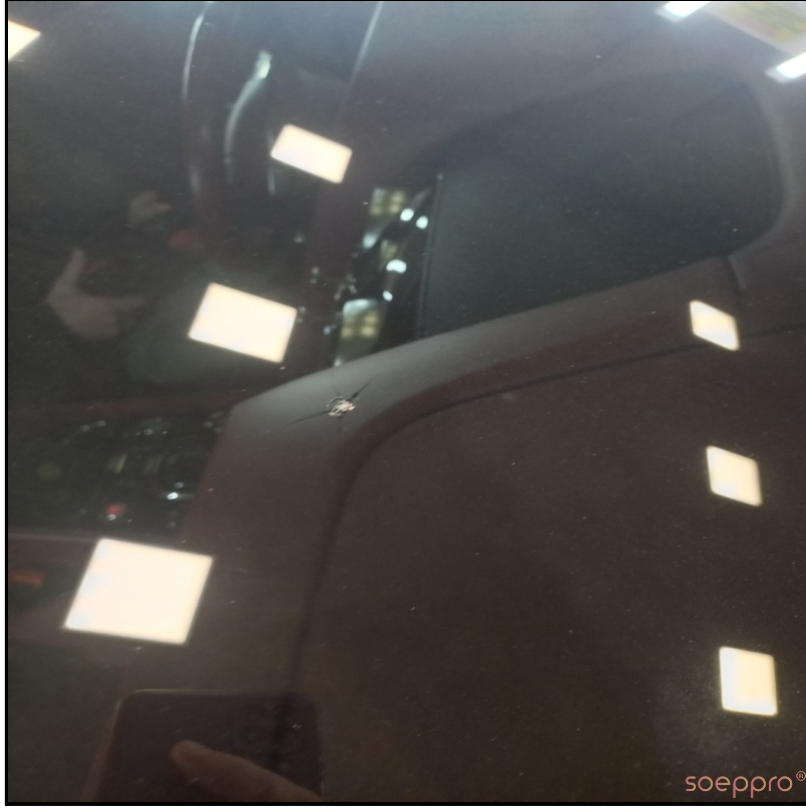
Ön camda çatlak var

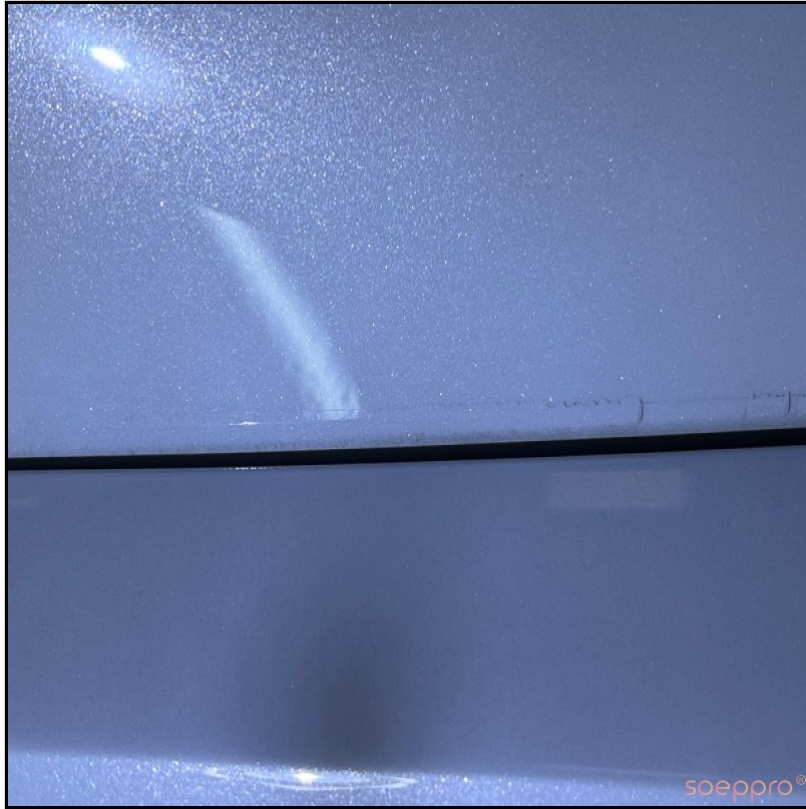
Sağ ön cam direğinde vernik atıkları var
