# DYNOPLUS - İZMİR YOLU ŞB

Rapor tarihi : 2025-06-12 16:03:58

Rapor id : SP218EFH967

Alıcı: OTOPOİNT MOTORLU ARAÇLAR.. Araç: 34MPK348 - VR3USHNS4RJ001677 - PEUGEOT 2008 2024 Otomatik Benzin - Kilometre : 4282

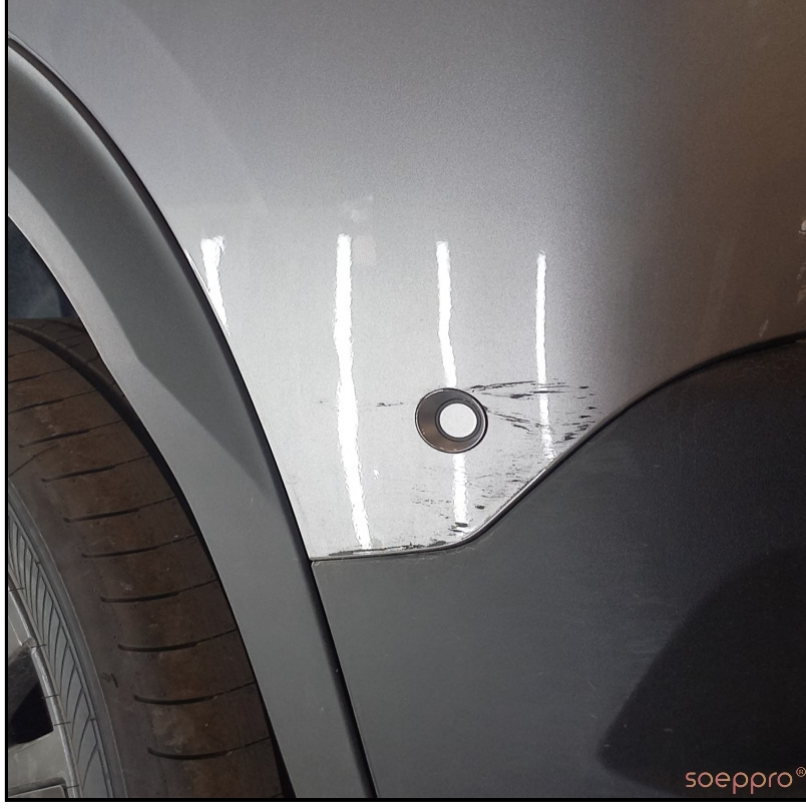
Arka tampon sol kısmında belirgin çizikler var

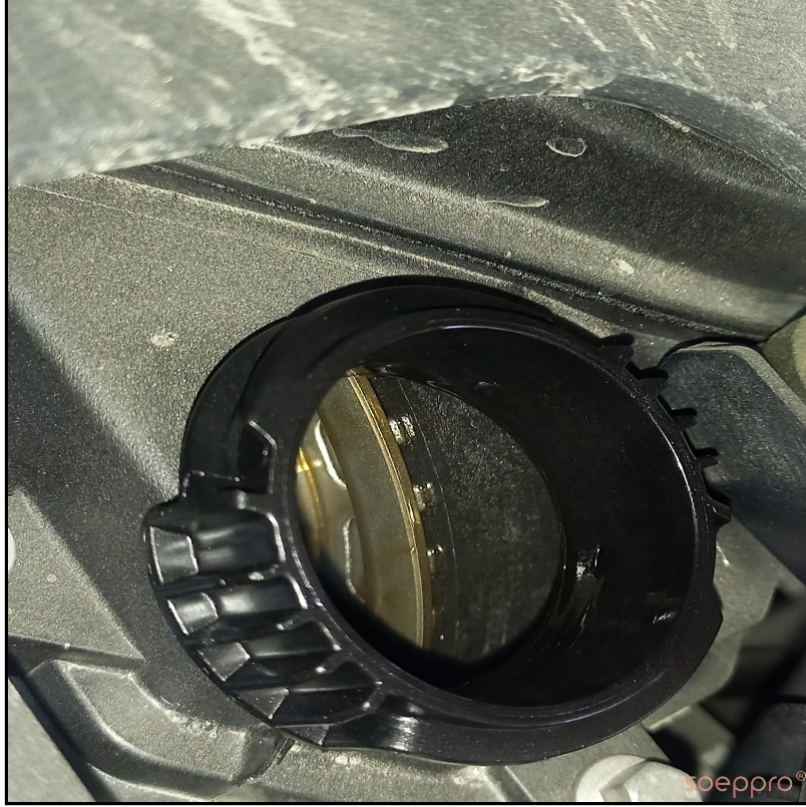
Triger kayışı durumu iyi
