Sayfa : 1 / 15
EKSPERTİZ BİLGİLENDİRME SAYFASI

İşlem Tarihi:	05.09.2024 09:17:29 - 09:21:11	Şasi No:	W0VEFYHZJLJ920852
Marka :	OPEL	Model	COMBO / 2020

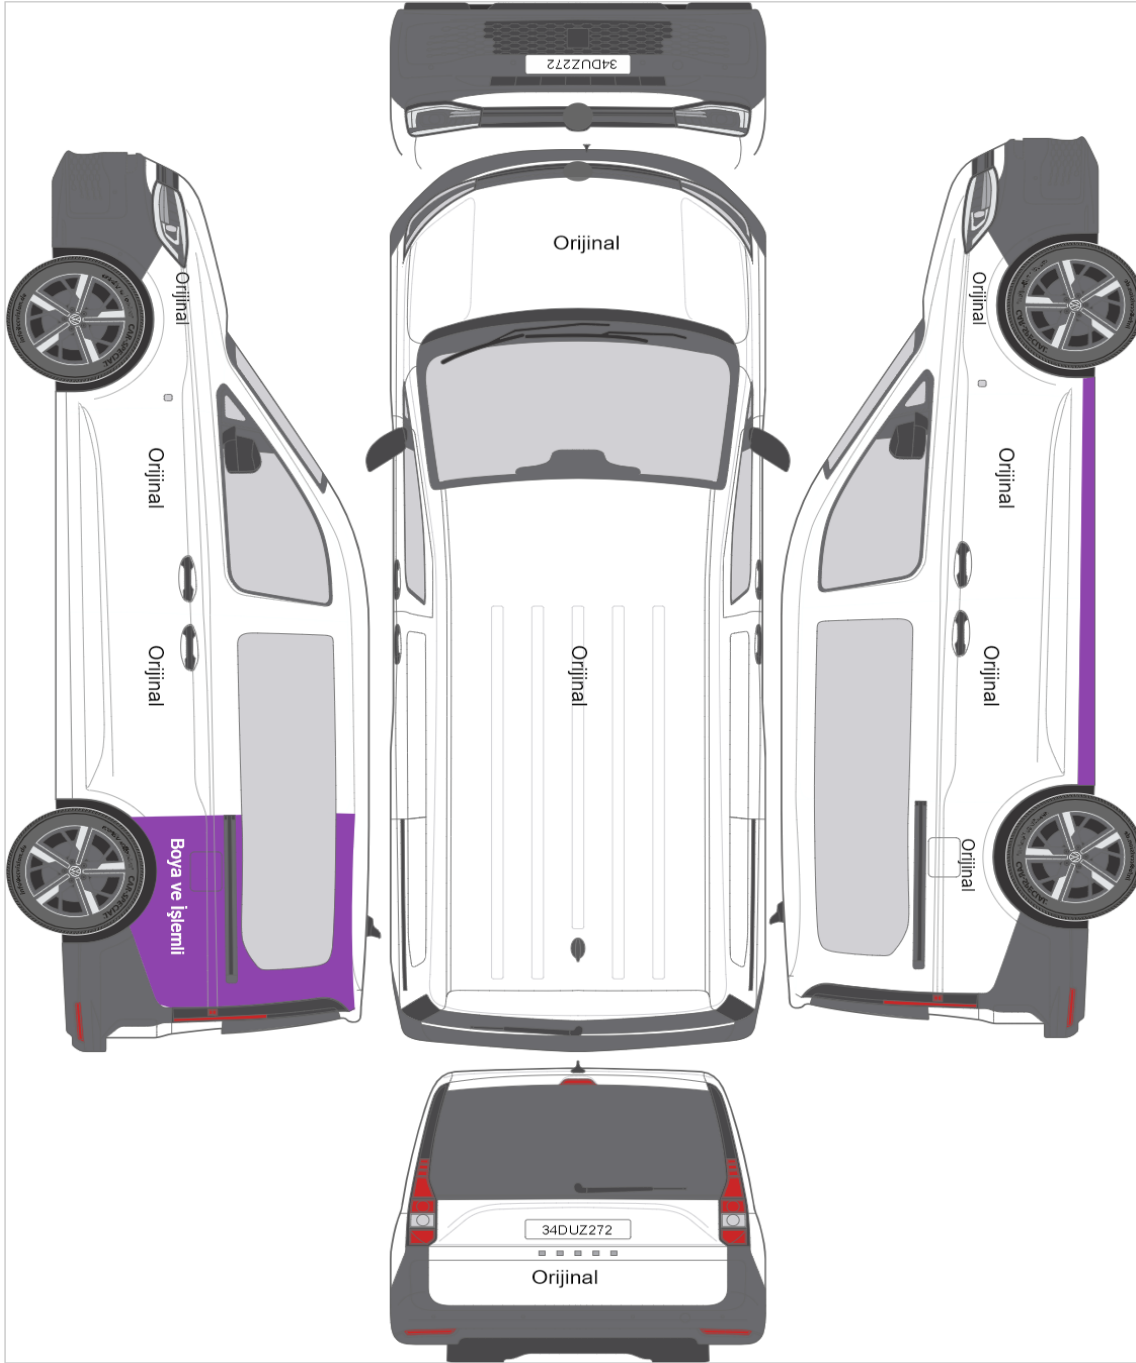
60. Sol Ön Şasi	Orijinal
61. Sağ Ön Şasi	Orijinal
62. Güneş Yanığı	Yok
63. Podye Sol	Orijinal
64. Podye Sağ	Orijinal
65. Amortisör Kulesi Sol	Orijinal
66. Amortisör Kulesi Sağ	Orijinal
67. Sol Üst Direk	Orijinal
68. Sağ Üst Direk	Orijinal
69. Sol Ön Direk	Orijinal
70. Sağ Ön Direk	Orijinal
71. Sol Kapı Orta Direk	Orijinal
72. Sağ Kapı Orta Direk	Orijinal
73. Sol Arka Çamurluk Kilit Karşılığı	Orijinal
74. Sağ Arka Çamurluk Kilit Karşılığı	Orijinal
75. Sol Alt Marşpiyel	Orijinal
76. Sağ Alt Marşpiyel	! Boyalı/İşlemlî
77. Ön Panel	Orijinal
78. Arka Panel	Orijinal
79. Ön Tampon	Plastik
80. Arka Tampon	Plastik
81. Taban Sacı	Sağlam
82. Bagaj İç Havuz Sacı	Orijinal
83. Sağ Ön Çamurluk Davlumbazı	Sağlam
84. Sol Ön Çamurluk Davlumbazı	Sağlam
85. Sağ Arka Çamurluk Davlumbazı	Sağlam
86. Sol Arka Çamurluk Davlumbazı	Sağlam
87. Çizik/Gamze/Göçükler	! Var

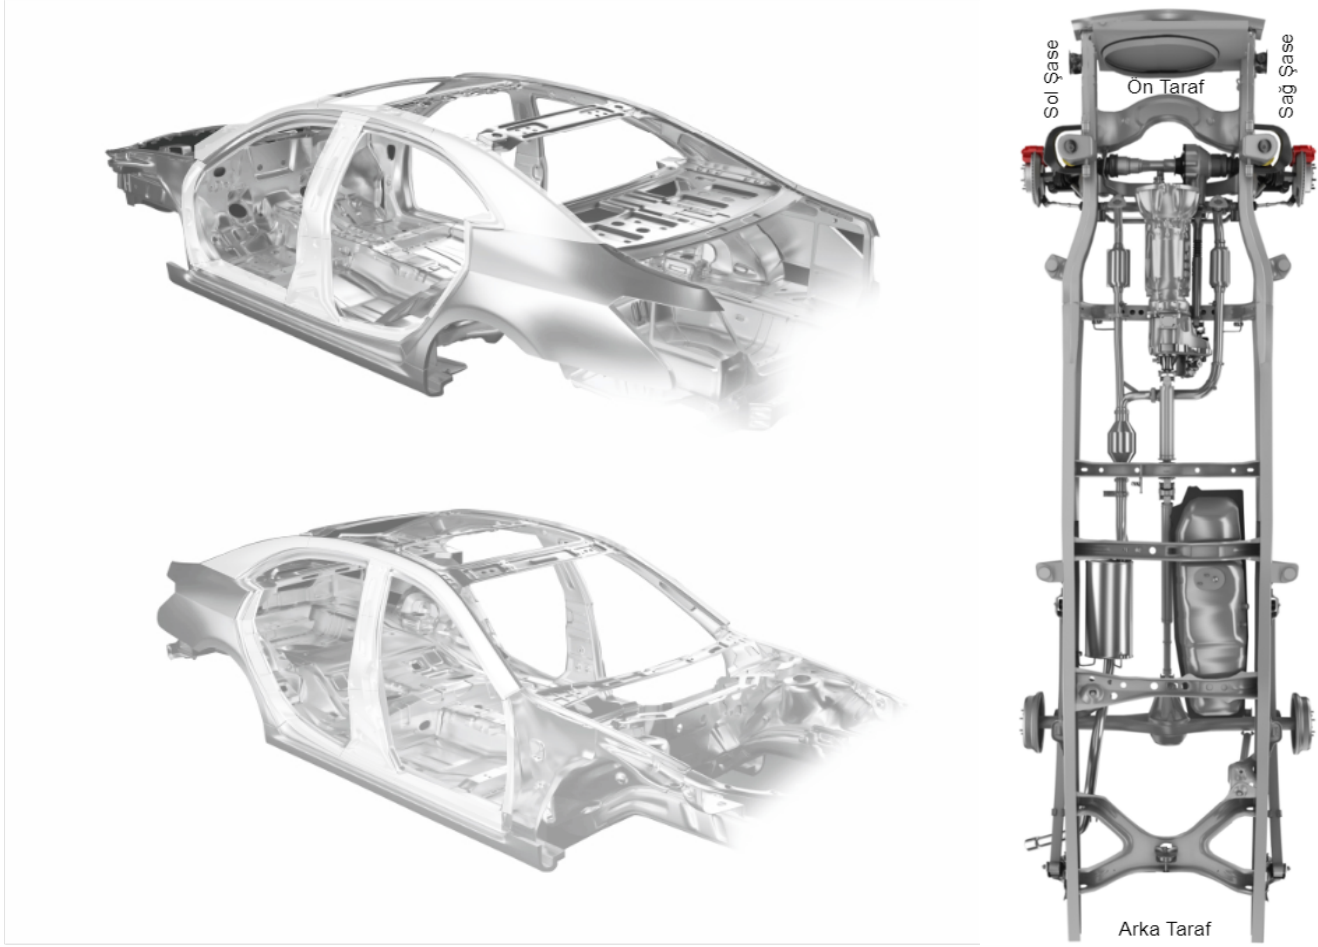
ARAÇ DİREK & ŞASI KONTROLLERİ

Sol Orta Direk	Orijinal	Sol Ön Cam Direği	Orijinal
Sol Arka Üst Direk	Orijinal	Sol Ön Basamak	Orijinal
Sol Arka Basamak	Orijinal	Sol Ön Kapı İç Direk	Orijinal
Sol Çamurluk Kilit Karşılığı	Orijinal	Sol Üst Direk	Orijinal
Sağ Orta Direk	Orijinal	Sağ Ön Cam Direği	Orijinal
Sağ Arka Üst Direk	Orijinal	Sağ Ön Basamak	Orijinal
Sağ Arka Basamak	Orijinal	Sağ Ön Kapı İç Direk	Orijinal
Sağ Çamurluk Kilit Karşılığı	Orijinal	Sağ Üst Direk	Orijinal
