KAPORTA VE BOYA KONTROLÜ

DYNOPLUS - İZMİR YOLU ŞB

Rapor tarihi : 2026-02-24 13:01:57
Rapor id : SP343EDF931

Alıcı: OTOPOİNT MOTORLU ARAÇLAR.. Araç: 34NPU864 - NM0CXTRCSR13210 - FORD Transit 2025 Manuel Dizel - Kilometre : 14568

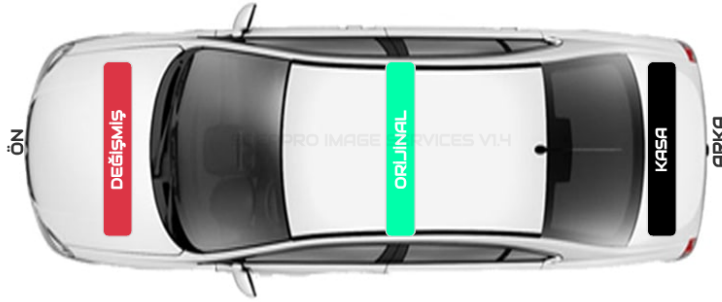
Araçın muhtelif yerlerinde minimal düzeyde ezik ve çizikler mevcut
Kapılar da (hafif seviyede) ve tavan sacında boyasız göçük düzeltmeler mevcut
