KAPORTA VE BOYA KONTROLÜ

Rapor tarihi : 2026-02-24 16:48:02
Rapor id : SP833BHC651

Alıcı: OTOPOİNT MOTORLU ARAÇLAR.. Araç: 34MCG276 - NM43560000U224516 - FIAT Cross 2024 Otomatik Dizel - Kilometre : 33432

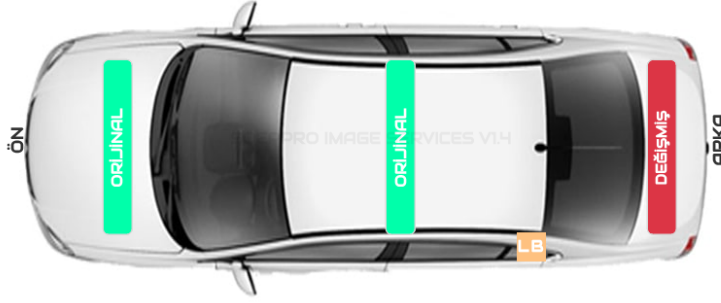
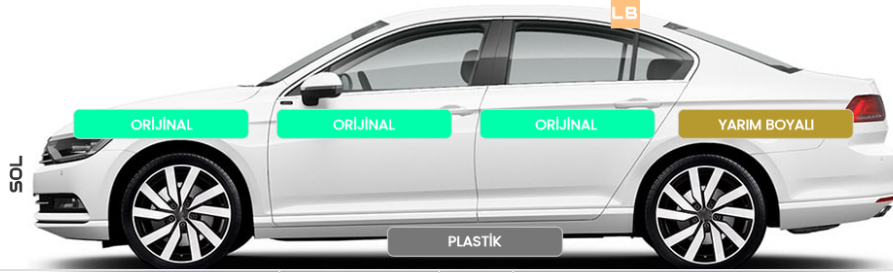
LB= Lokal boyalı bölge

Aracın muhtelif yerlerinde minimal düzeyde ezik ve çizikler mevcut
Arka tampon demiri değişmiş

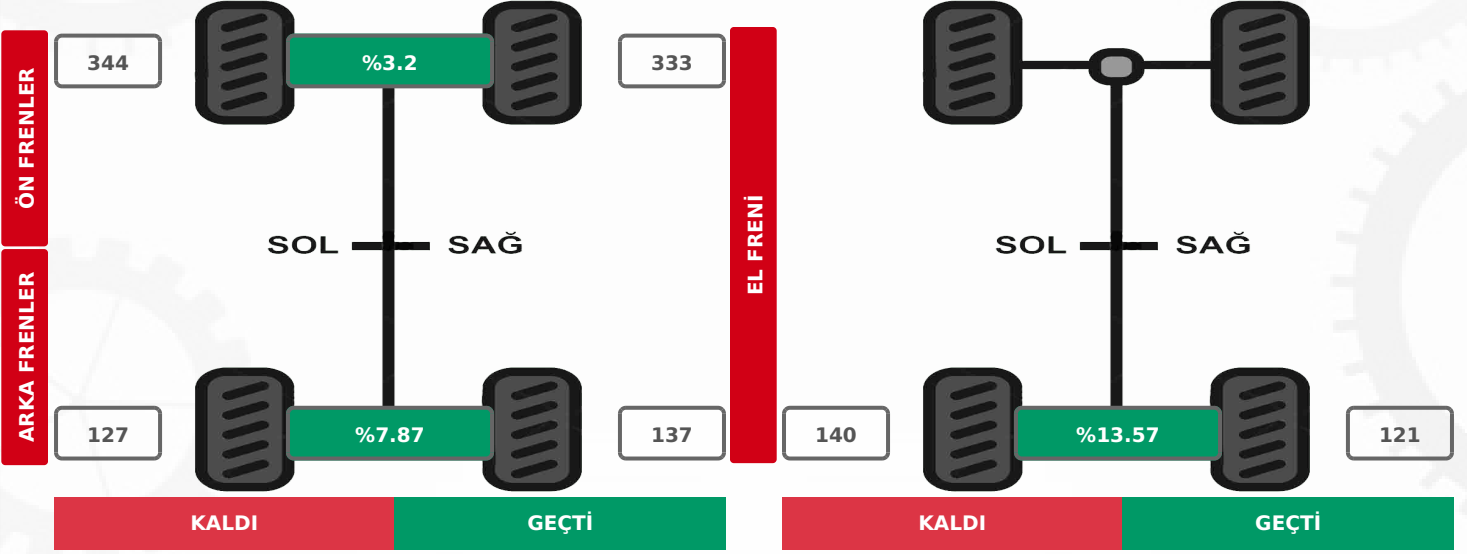
FREN SÜSPANSİYON VE YANAL KAYMA

Fren disk ve balataları orta seviyede
