EKSPERTİZ NO 20261001162948

PLAKA 34CAJ977

PLAKA : 34CAJ977  
MARKA : PEUGEOT  
MODEL : 2008  
ÜRETİM YILI : 2019  
ŞASE NO : VF3CUYHXNKY050622  
MOTOR HACMI : 1499 cc  
MOTOR GÜCÜ : 119 hp  
VİTES TÜRÜ : Otomatik  
YAKIT TÜRÜ : Dizel  
ARAÇ RENGİ : GRİ  
GİRİŞ KİLOMETRE : 102.827  
ÇIKIŞ KİLOMETRE : 102.827  
GİRİŞ TARİHİ : 01.10.2026 16:29  
ÇIKIŞ TARİHİ : 01.10.2026 17:07

**OTOPoint MOTORLU ARAÇLAR FULL EKSPERTİZ  
İÇERİĞİ**

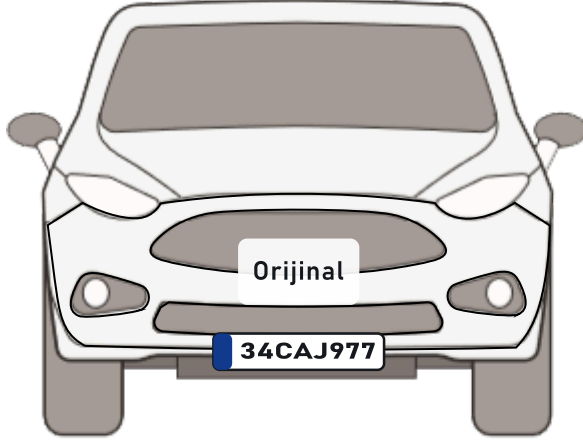
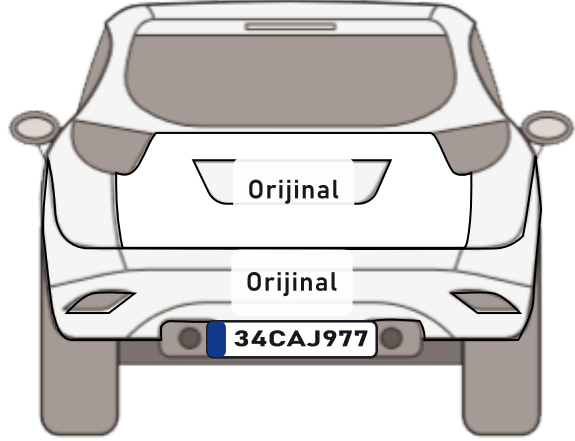
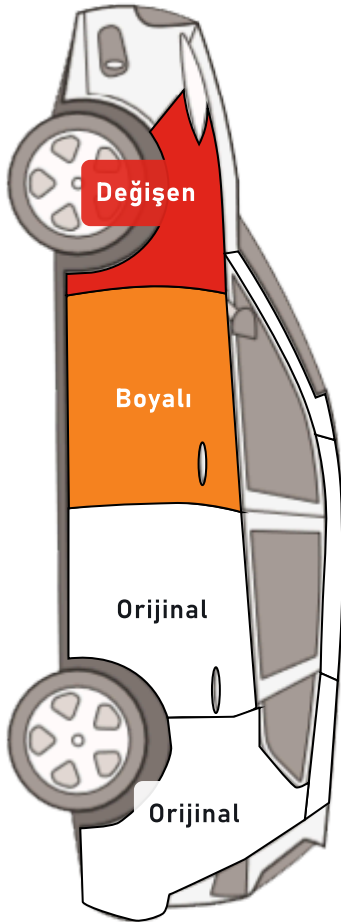
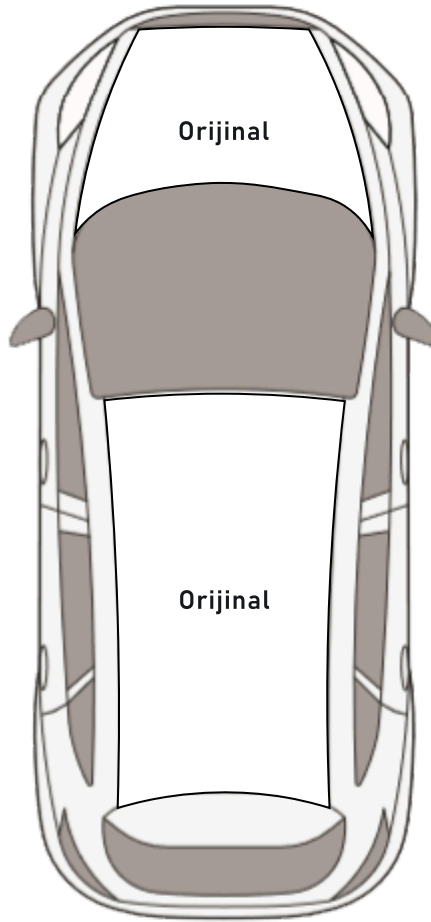
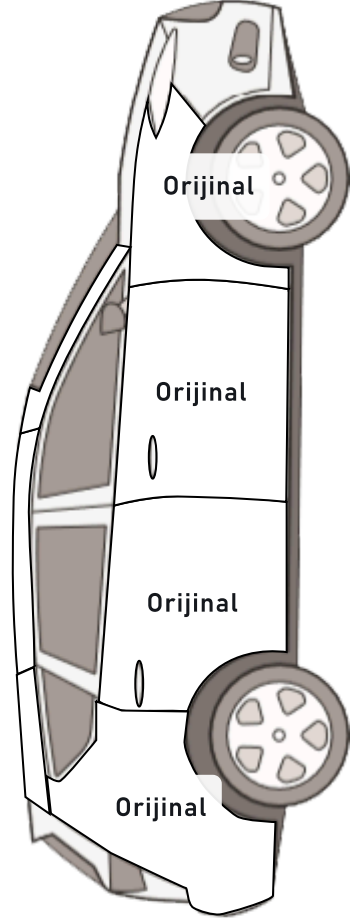
BOYA KAPORTA DIŞ KONTROLLER

| Sol Ön Çamurluk | DEĞİŞEN | Sol Ön Kapı | BOYALI |

aracın muhtelif yerlerinde boyasız düzeltme var  
lastikler 2024 yazlık
