## KAPORTA VE BOYA KONTROLÜ

# DYNOPLUS - İZMİR YOLU ŞB

Rapor tarihi : 2026-02-17 12:58:49  
Rapor id : SP271CGG598

Alıcı: OTOPOINT MOTORLU ARAÇLAR.. Araç: 34KKU506 - WF02N1ER32RA27814 - FORD Coruier Manuel Dizel - Kilometre : 50084

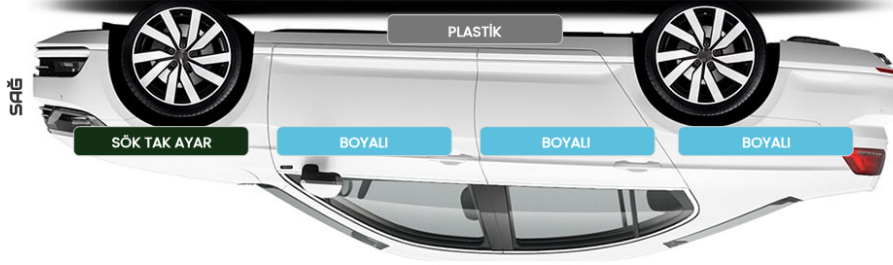
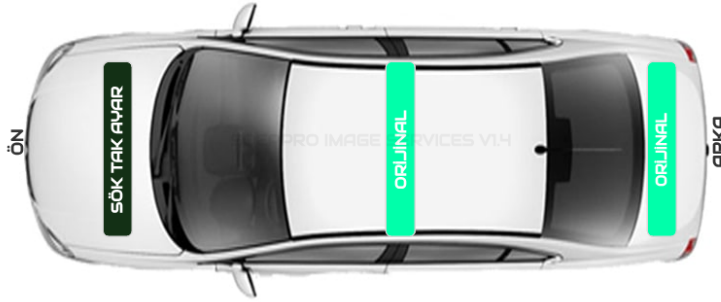
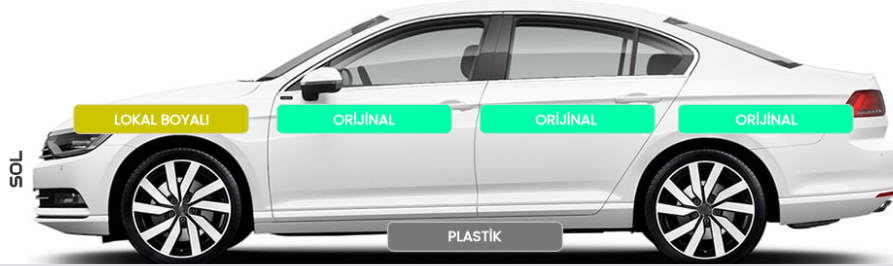
-Aracın muhtelif yerlerinde ezik, çizik, rutuş ve boyasız göçük düzeltmeler mevcut  
-Bagaj kapağı iç döşemesi altında kalan ayar civatalarında fabrikasyon ayar izleri mevcuttur  
-Sol ön far değişmiş
