Sayfa : 1 / 15  
EKSPERTİZ BİLGİLENDİRME SAYFASI

| Rapor Numarası | 3379828 | Tarih | 21.06.2024 |
| Plaka | 34CDU483 | Şasi | VF17R436D63484031 |
| Marka | RENAULT | Model | CLIO SPORT TOURER ICON 1.5 DCI EDC 90 |

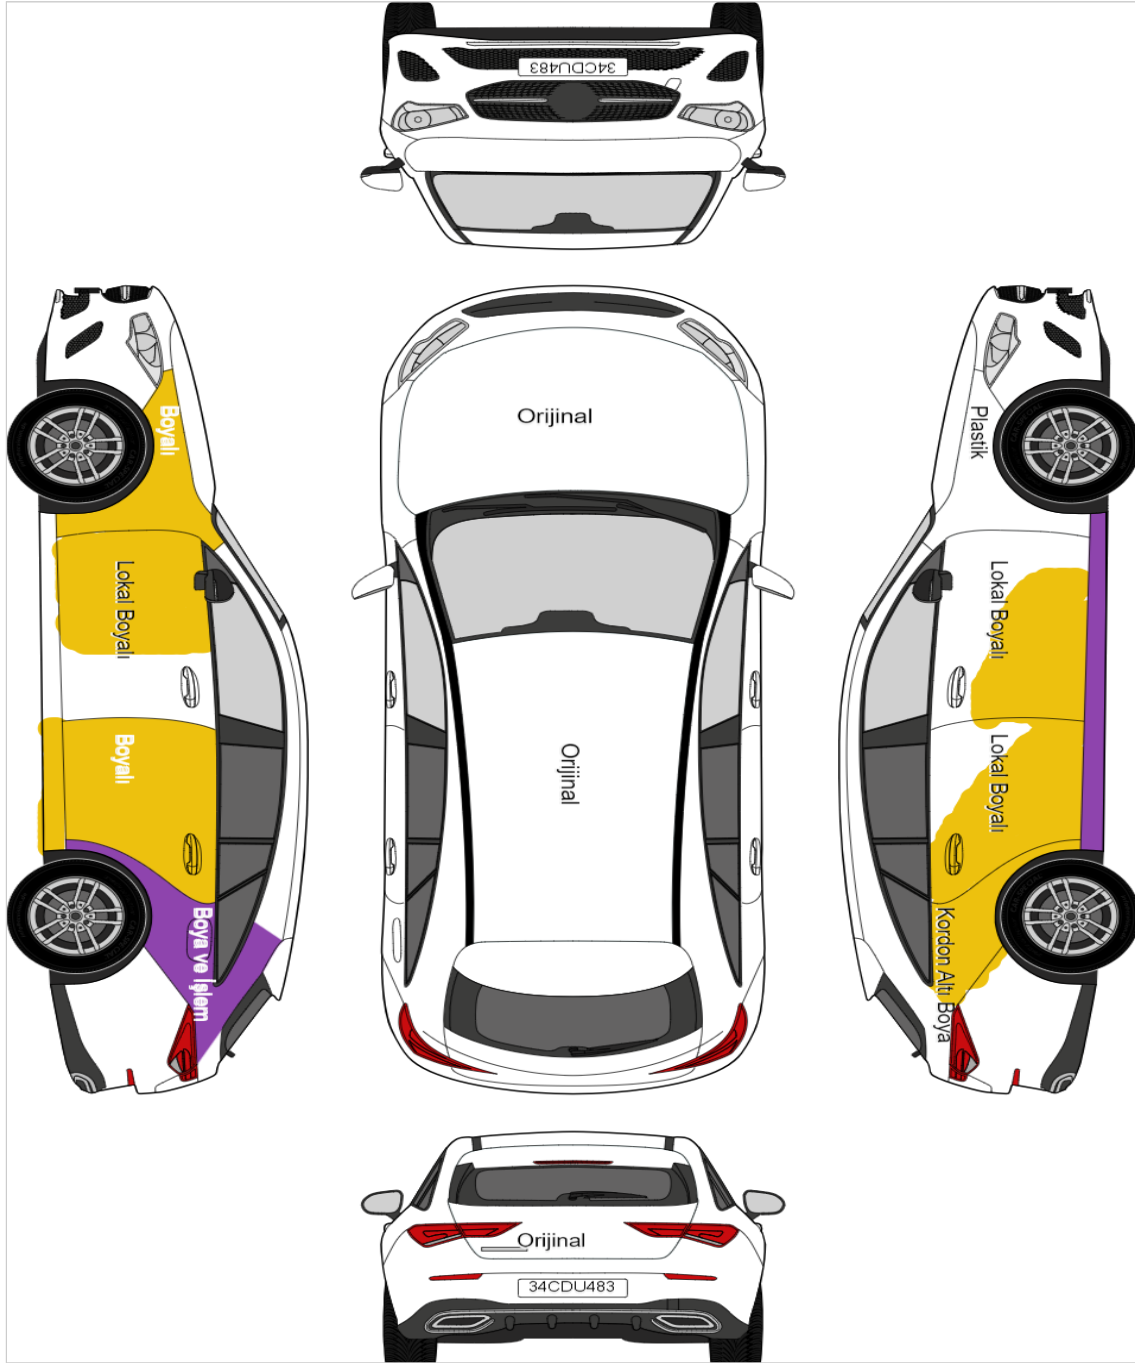
BOYA KAPORTA DIŞ KONTROLLER

| 63. Podye Sol | ! Hasarlı |
| 75. Sol Alt Marşpiyel | ! Lokal Boyalı |
| 76. Sağ Alt Marşpiyel | ! Boyalı/İşlemli |
| 87. Çizik/Gamze/Göçükler | ! Var |
