KAPORTA VE BOYA KONTROLÜ

Rapor tarihi : 2026-02-20 17:05:34

Rapor id : SP544DDH499

Alıcı: OTOPOİNT MOTORLU ARAÇLAR.. Araç: 34NDP935 - VR3KAHPY0SS042481 - PEUGEOT 3008 Otomatik Benzin - Kilometre : 17697

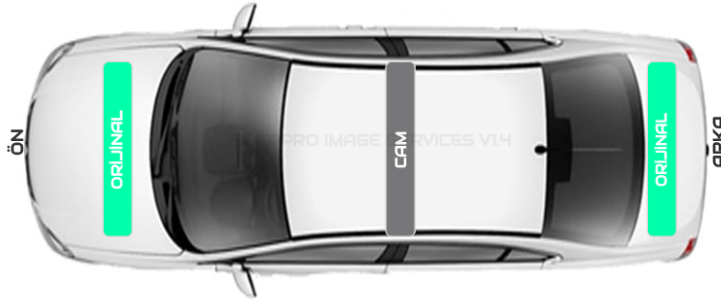
Aracın muhtelif yerlerinde minimal düzeyde ezik ve çizikler mevcut
