## KAPORTA VE BOYA KONTROLÜ

# DYNOPLUS - İZMİR YOLU ŞB

Rapor id : SP907HGF652

Alıcı: OTOPOİNT MOTORLU ARAÇLAR.. Araç: 34FZC682 - NM435600006X90976 - FIAT Egea 2022 Otomatik Dizel - Kilometre : 37186

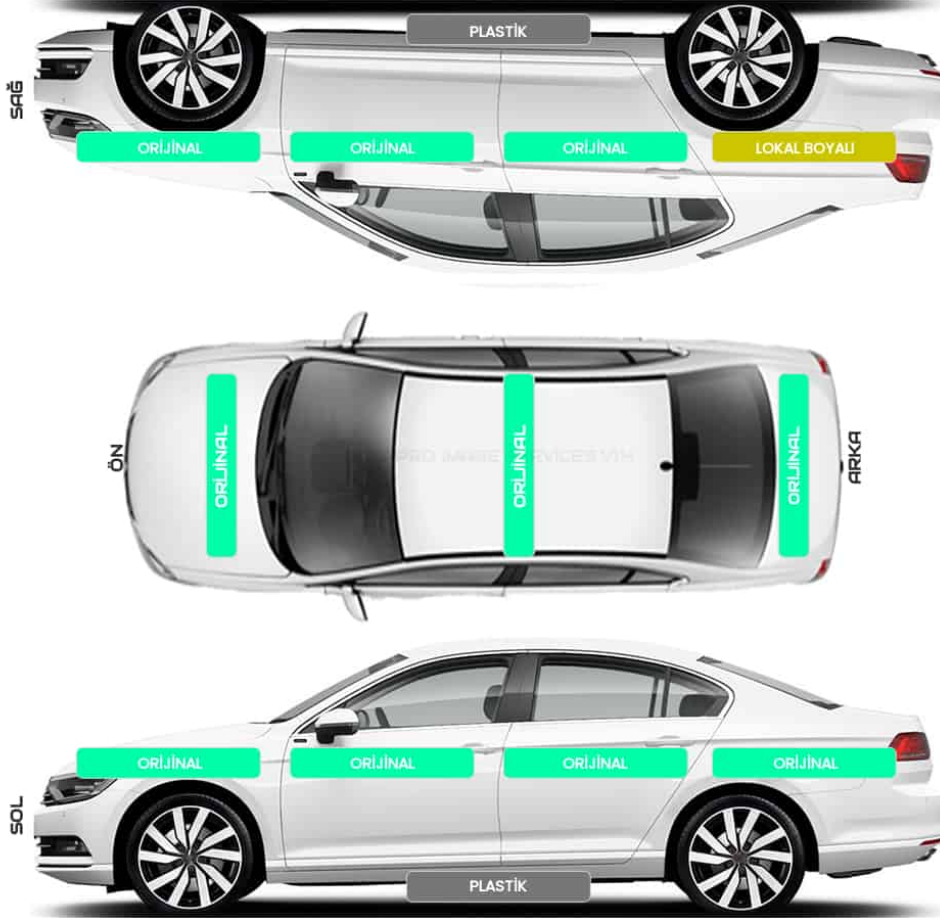
Aracın muhtelif yerlerinde minimal düzeyde ezik ve çizikler mevcut  
sağ ön kapı ve sağ arka kapı da boyasız göçük düzeltmeler (hafif) mevcut
