KAPORTA VE BOYA KONTROLÜ

Rapor id : SP804EGD937

Alıcı: OTOPOİNT MOTORLU ARAÇLAR.. Araç: 34NOH933 - YV1UZM1V0T1313499 - VOLVO Xc60 2025 Otomatik - Kilometre : 16883

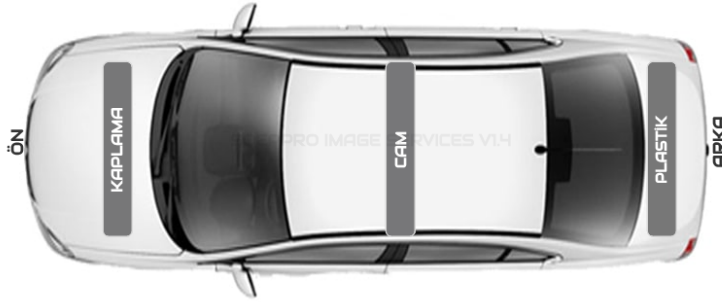
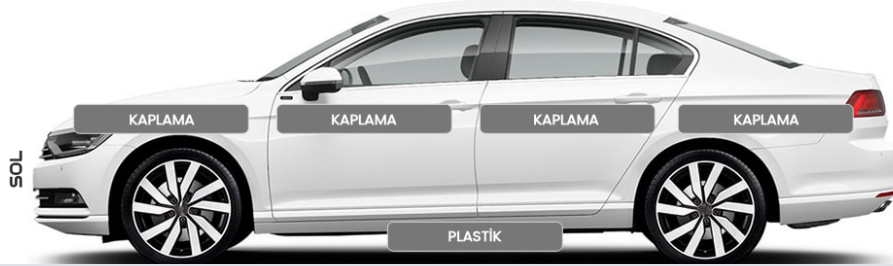
araçta komple ppf Kaplama mevcut (Kaplama altı detaylı boya kontrolü yapılamadı, nikron değerleri normal seviyelerde)
