DYNOPLUS - İZMİR YOLU ŞB

Rapor id : SP389DHG685

Alıcı: OTOPOİNT MOTORLU ARAÇLAR.. Araç: 34MPE759 - VR3KAHPY3RS149292 - PEUGEOT 3008 2024 Otomatik Benzin - Kilometre : 10278

KAPORTA VE BOYA KONTROLÜ

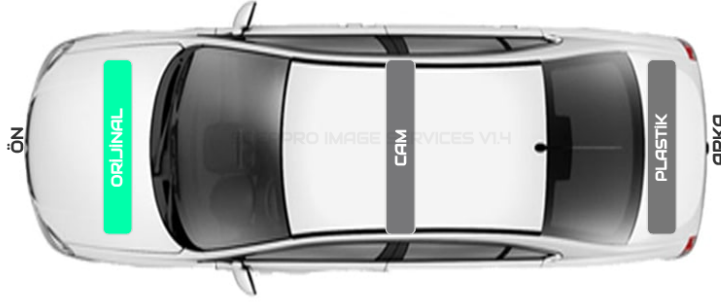
Aracın muhtelif yerlerinde minimal düzeyde ezik ve çizikler mevcut
