# DYNOPLUS - İZMİR YOLU ŞB

Rapor id : SP330EED193

34NDM565 - WF02N1ER12SU86796 - FORD Coruier Manuel Dizel - Kilometre : 20297

## KAPORTA VE BOYA KONTROLÜ

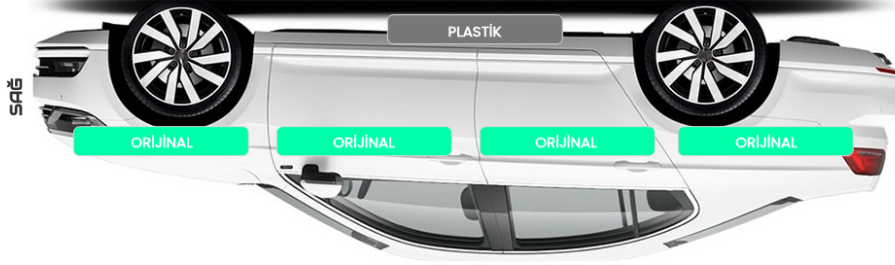
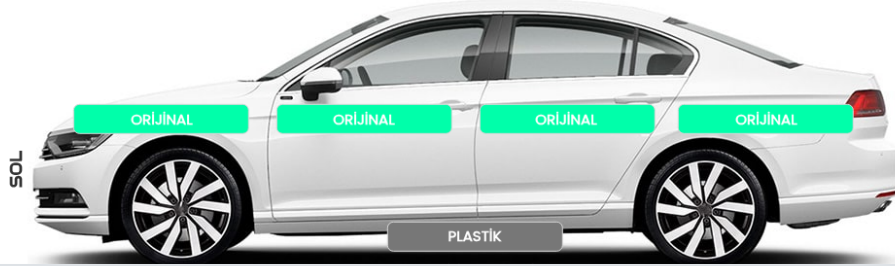
- Aracın muhtelif yerlerinde minimal düzeyde ezik ve çizikler mevcut
- Sağ ön far ayağı (plastik) onarımlı
- Ön cam değişmiş
