EKSPERTİZ NO 20261013154958

PLAKA 34PIA443

PLAKA : 34PIA443  
MARKA : HYUNDAİ  
MODEL : i20  
ÜRETİM YILI : 2025  
ŞASE NO : NLHBL51G4SZ719377  
MOTOR HACMİ : 998 cc  
MOTOR GÜCÜ : 90 hp  
VİTES TÜRÜ : Otomatik  
YAKIT TÜRÜ : Benzin  
ARAÇ RENGİ : GRİ  
GİRİŞ KİLOMETRE : 23.719  
ÇIKIŞ KİLOMETRE : 23.719  
GİRİŞ TARİHİ : 13.10.2026 15:49  
ÇIKIŞ TARİHİ : 13.10.2026 15:50

**OTOPOINT MOTORLU ARAÇLAR FULL EKSPERTİZ  
İÇERİĞİ**

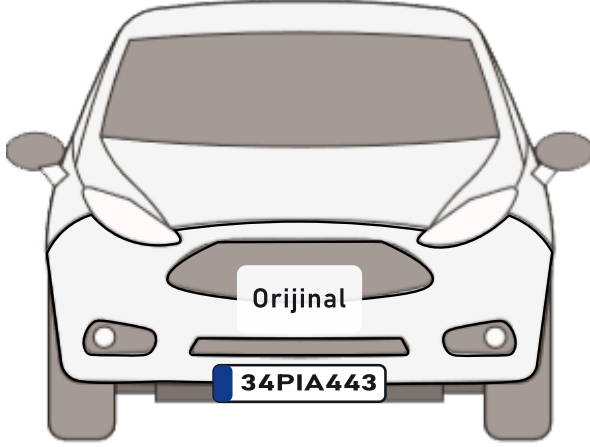
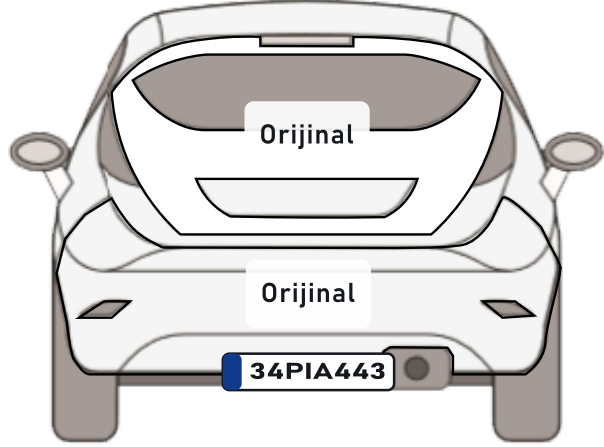
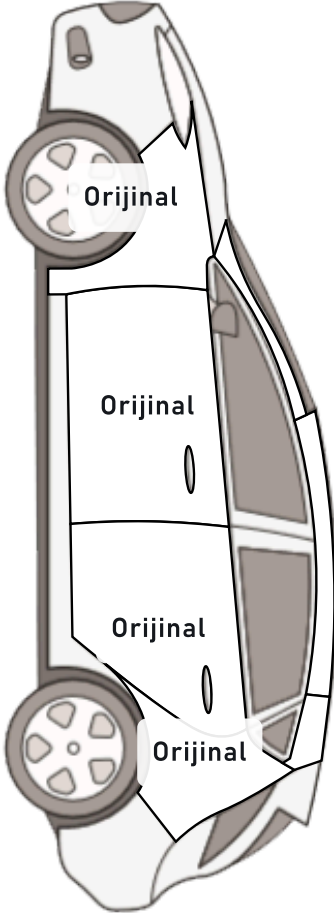
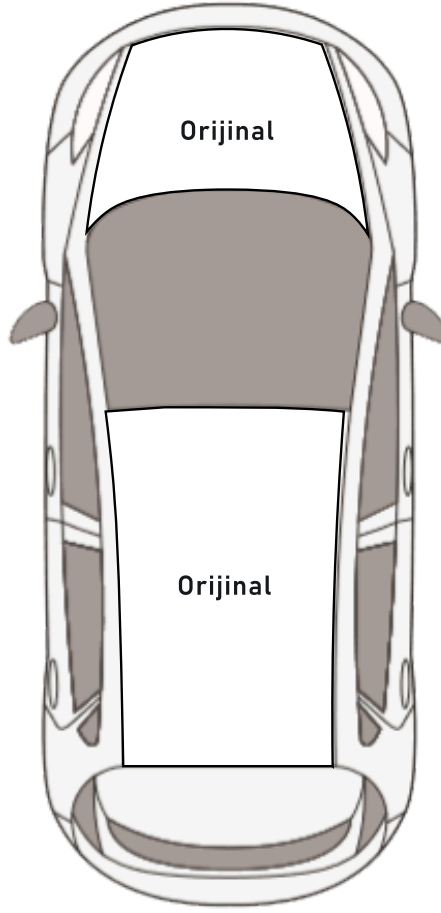
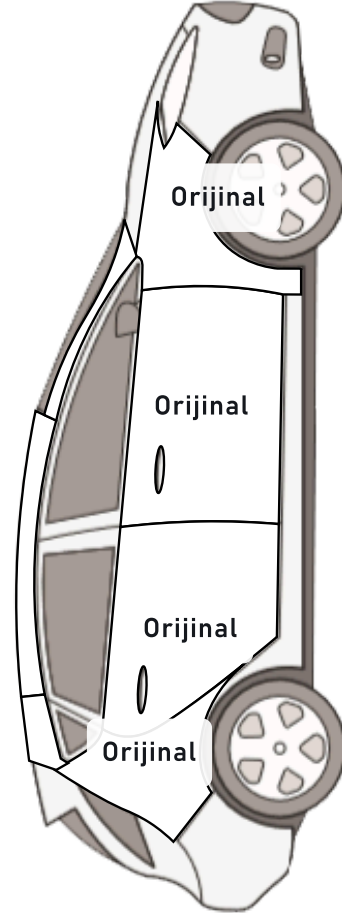
BOYA KAPORTA DIŞ KONTROLLER

VAR

■ KAPORTADA BOYA VEYA DEĞİŞEN PARÇA TESPİT EDİLMEDİ
