Sayfa : 1 / 15  
EKSPERTİZ BİLGİLENDİRME SAYFASI

İşlem Tarihi:	10.10.2024   12:27:02 - 12:34:28	Şasi No:	NM0MXXTACMPS46849
Marka :	FORD	Model	TORNEO COURIER / 2023

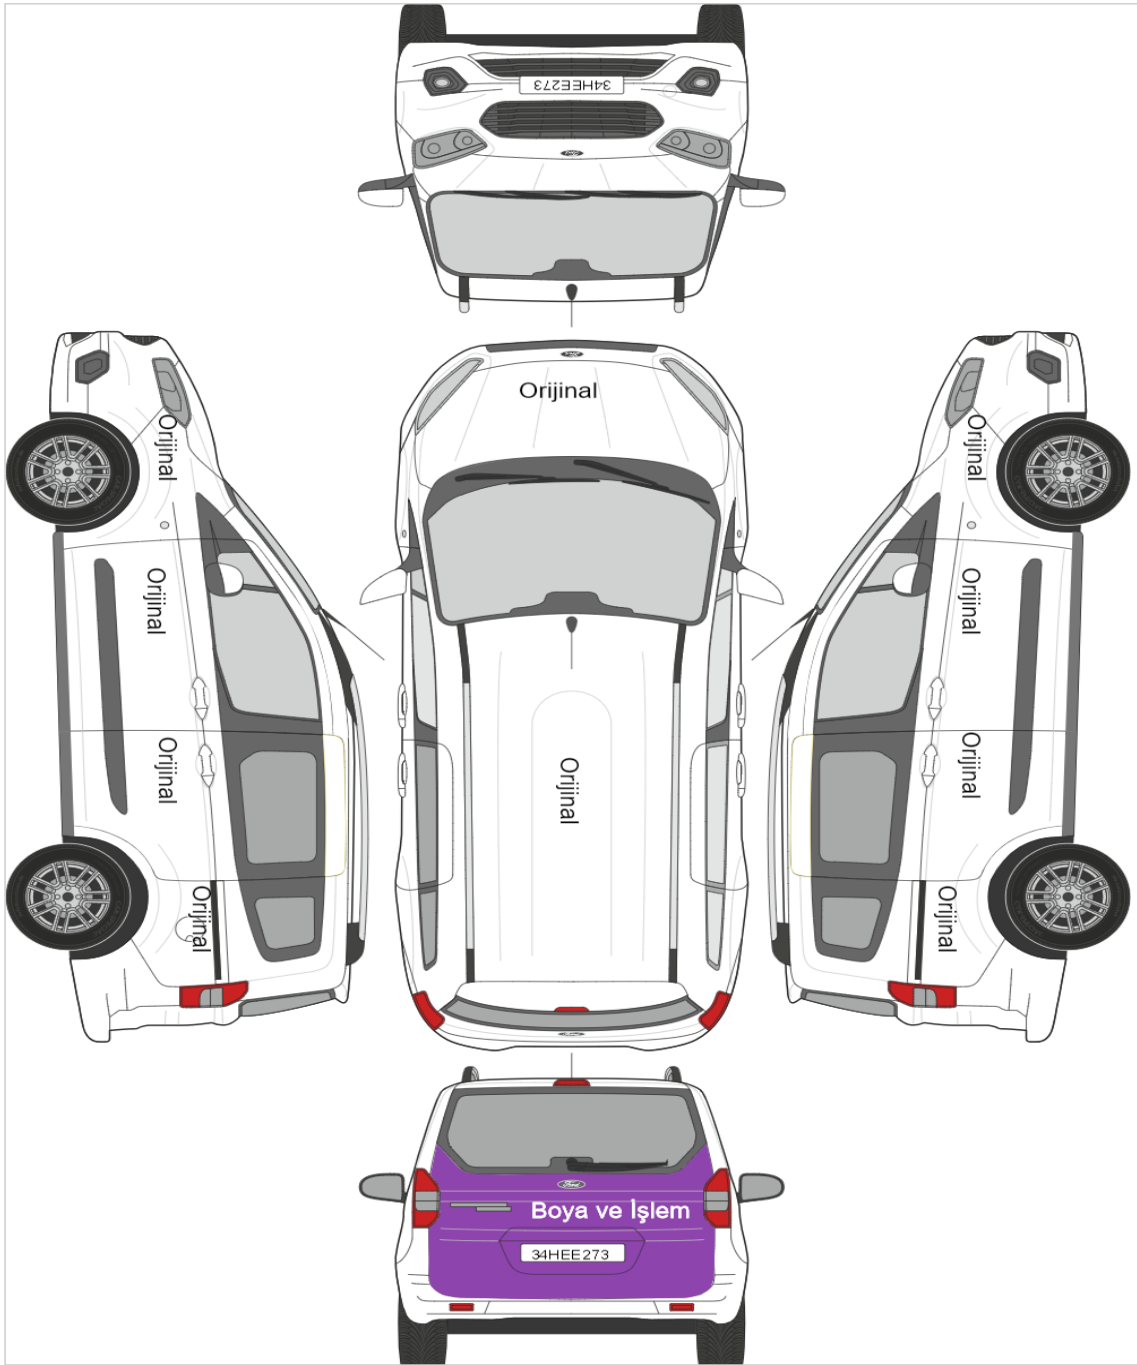
#### BOYA KAPORTA DIŞ KONTROLLER

60. Sol Ön Şasi	Orijinal
61. Sağ Ön Şasi	Orijinal
62. Güneş Yanığı	Yok
63. Podye Sol	Orijinal
64. Podye Sağ	Orijinal
65. Amortisör Kulesi Sol	Orijinal
66. Amortisör Kulesi Sağ	Orijinal
67. Sol Üst Direk	Orijinal
68. Sağ Üst Direk	Orijinal
69. Sol Ön Direk	Orijinal
70. Sağ Ön Direk	Orijinal
71. Sol Kapı Orta Direk	Orijinal
72. Sağ Kapı Orta Direk	Orijinal
73. Sol Arka Çamurluk Kilit Karşılığı	Orijinal
74. Sağ Arka Çamurluk Kilit Karşılığı	Orijinal
75. Sol Alt Marşpiyel	Plastik Kaplama
76. Sağ Alt Marşpiyel	Plastik Kaplama
77. Ön Panel	Plastik
78. Arka Panel	Orijinal
79. Ön Tampon	Plastik
80. Arka Tampon	Plastik
81. Taban Sacı	Sağlam
82. Bagaj İç Havuz Sacı	Orijinal
83. Sağ Ön Çamurluk Davlumbazı	Sağlam
84. Sol Ön Çamurluk Davlumbazı	Sağlam
85. Sağ Arka Çamurluk Davlumbazı	Sağlam
86. Sol Arka Çamurluk Davlumbazı	Sağlam
87. Çizik/Gamze/Göçükler	! Var

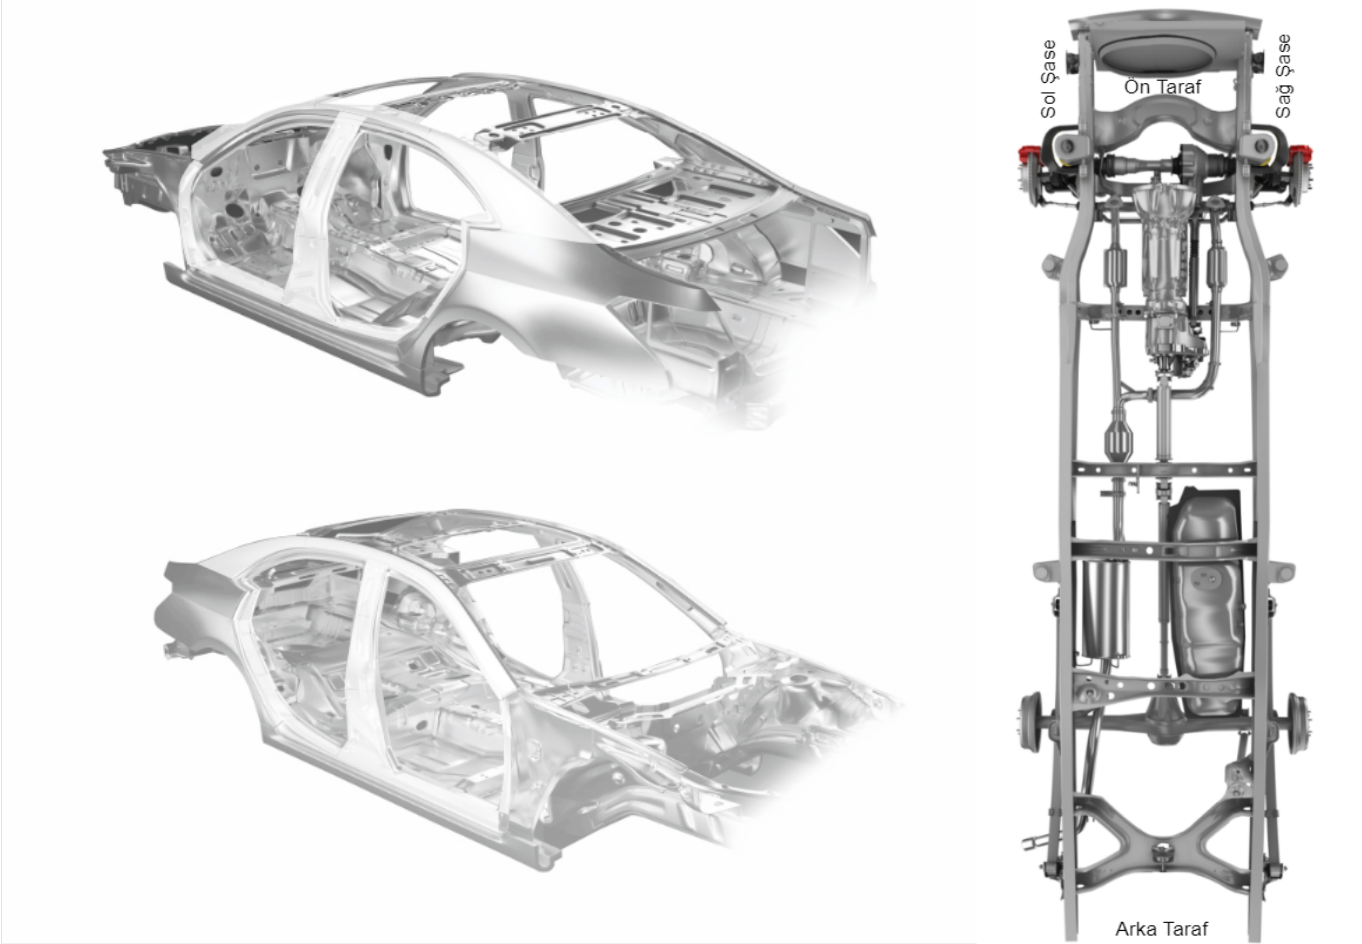
### ARAÇ DİREK & ŞASİ KONTROLLERİ

Sol Orta Direk	Orijinal	Sol Ön Cam Direği	Orijinal
Sol Arka Üst Direk	Orijinal	Sol Ön Basamak	Orijinal
Sol Arka Basamak	Orijinal	Sol Ön Kapı İç Direk	Orijinal
Sol Çamurluk Kilit Karşılığı	Orijinal	Sol Üst Direk	Orijinal
Sağ Orta Direk	Orijinal	Sağ Ön Cam Direği	Orijinal
Sağ Arka Üst Direk	Orijinal	Sağ Ön Basamak	Orijinal
Sağ Arka Basamak	Orijinal	Sağ Ön Kapı İç Direk	Orijinal
Sağ Çamurluk Kilit Karşılığı	Orijinal	Sağ Üst Direk	Orijinal

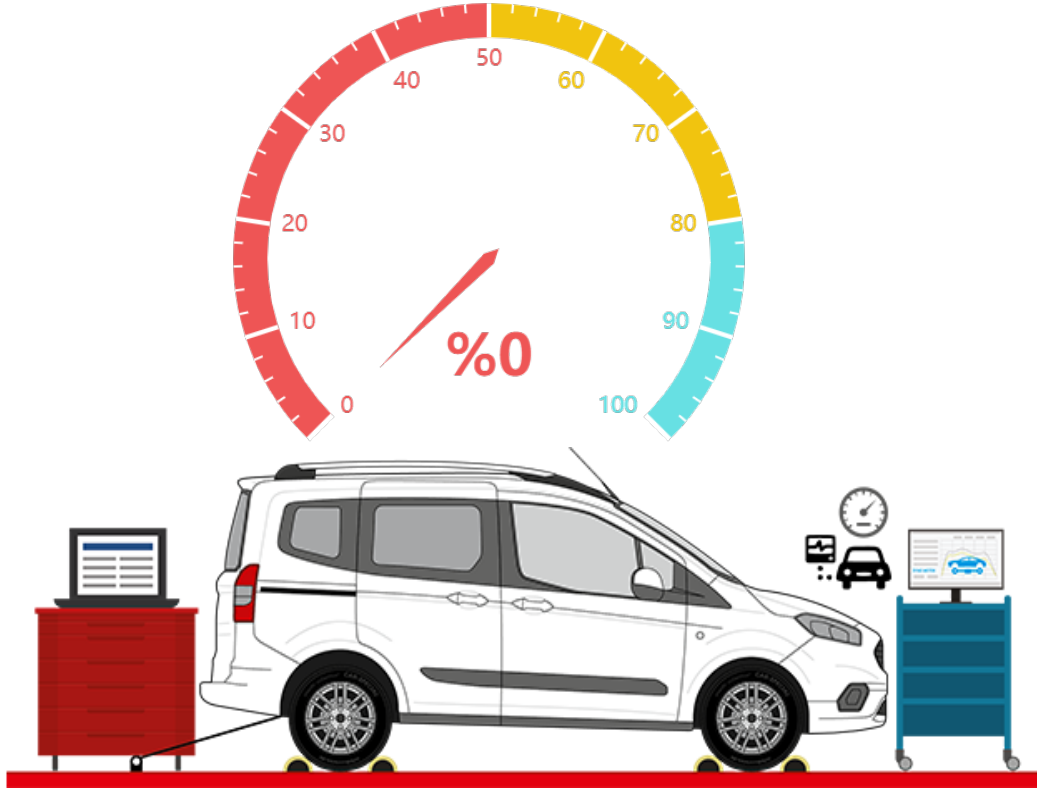
### DYNO MOTOR PERFORMANS TEST SONUCU

Aracın Motor Gücü (KW)	73 KW - 98 BG
Ölçülen Motor Gücü (KW)	0 KW - 0 BG
Üretilen Anlık Performans (%)	% 0

MÜŞTERİ BİLGİSİ DÂHİLİNDE DYNO TEST YAPILMAMIŞTIR. YOL TESTİ YAPILDI.
