# DYNOPLUS - İZMİR YOLU ŞB

Rapor tarihi : 2026-02-23 10:17:00  
Rapor id : SP831CAD302

Alıcı: OTOPOİNT MOTORLU ARAÇLAR.. Araç: 34MDF343 - VF1RFB00X73317440 - RENAULT Megane Otomatik Dizel - Kilometre : 26988

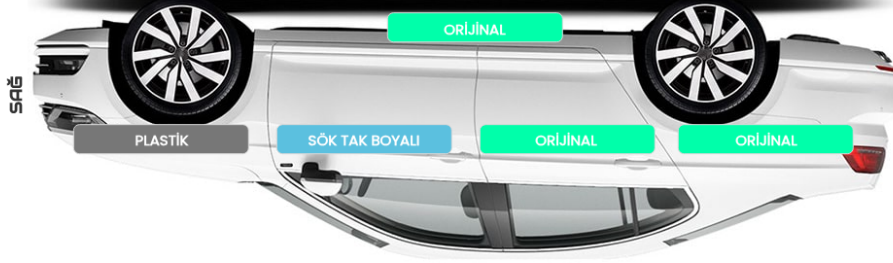
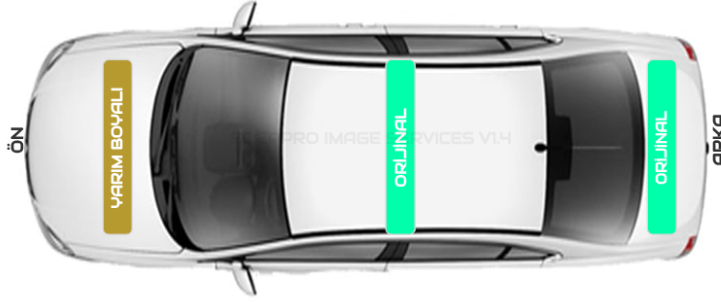
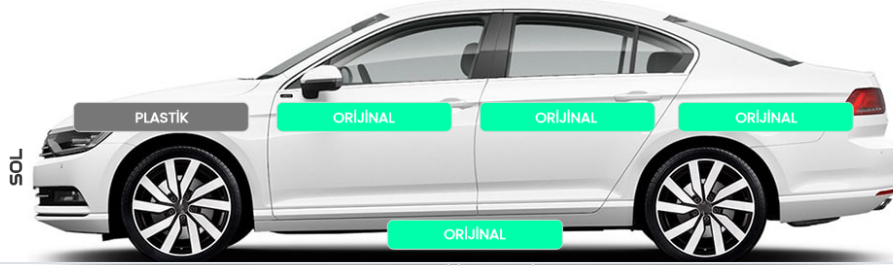
## KAPORTA VE BOYA KONTROLÜ

Aracın muhtelif yerlerinde minimal düzeyde ezik ve çizikler mevcut  
Ön tampon demiri değişen  
Sağ ön kapı iç dış boyalı
