KAPORTA VE BOYA KONTROLÜ

DYNOPLUS - İZMİR YOLU ŞB

Rapor id : SP865HBB581

Alıcı: OTOPOİNT MOTORLU ARAÇLAR.. Araç: 34NOH937 - YV1UZM1V1T1309896 - VOLVO Xc60 Otomatik Benzin - Kilometre : 2496

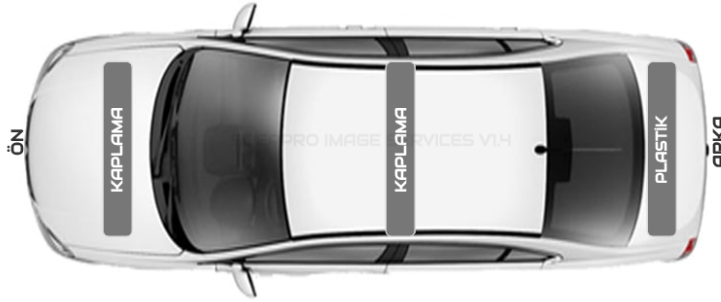
-Araçta komple PPF kaplama var, kaplama altı detaylı boya kontrolü yapılamadı (boya micron değerleri normal 200-300 micron arasında)
-Ön cam değişmiş
