## KAPORTA VE BOYA KONTROLÜ

Rapor tarihi : 2026-02-20 14:31:00

Rapor id : SP842DHD776

Alıcı: OTOPOİNT MOTORLU ARAÇLAR.. Araç: 34MDF249 - VF1RFB00473317434 - RENAULT MEGANE 2024 Otomatik Dizel - Kilometre : 26684

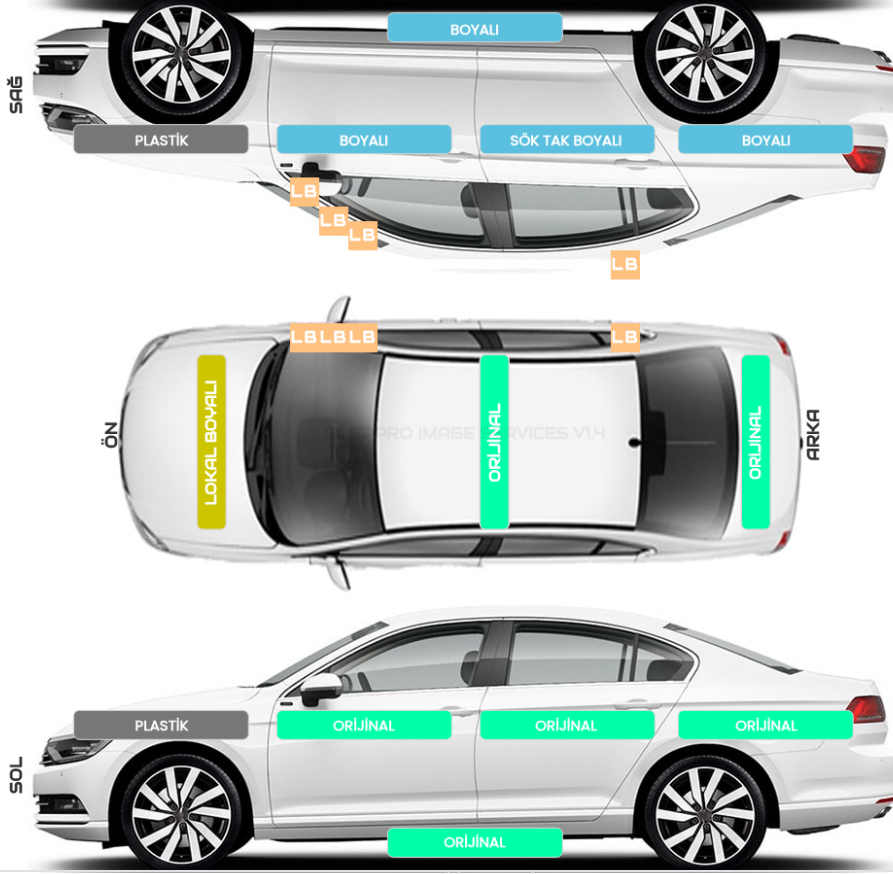
Aracın muhtelif yerlerinde minimal düzeyde ezik ve çizikler mevcut  
Sağ dış ön cam direği boyalı  
Sağ arka kapı iç dış boyalı
