DYNOPLUS - İZMİR YOLU ŞB

Rapor id : SP622FGB124

34FRB098 - FİAT Egea 2022 Otomatik Dizel - Kilometre : 54367

KAPORTA VE BOYA KONTROLÜ

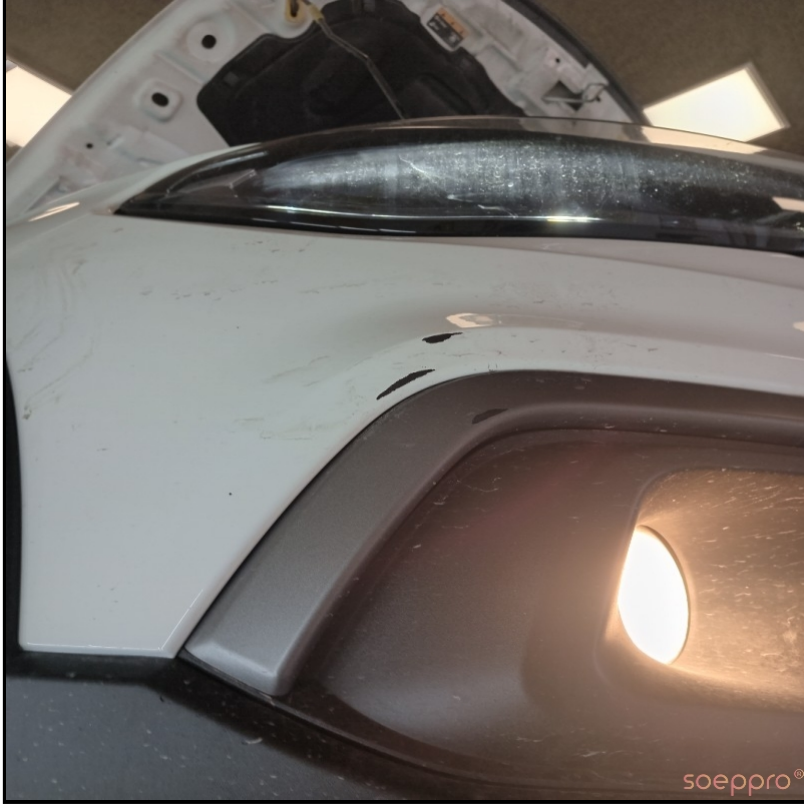
Ön tamponda çizik var

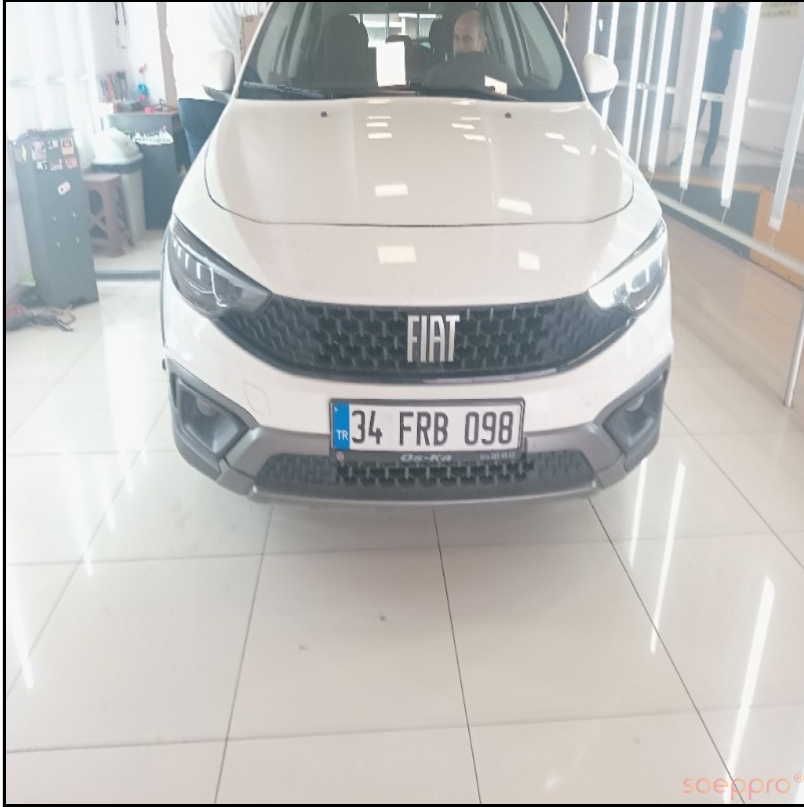
Sağ led yanmıyor

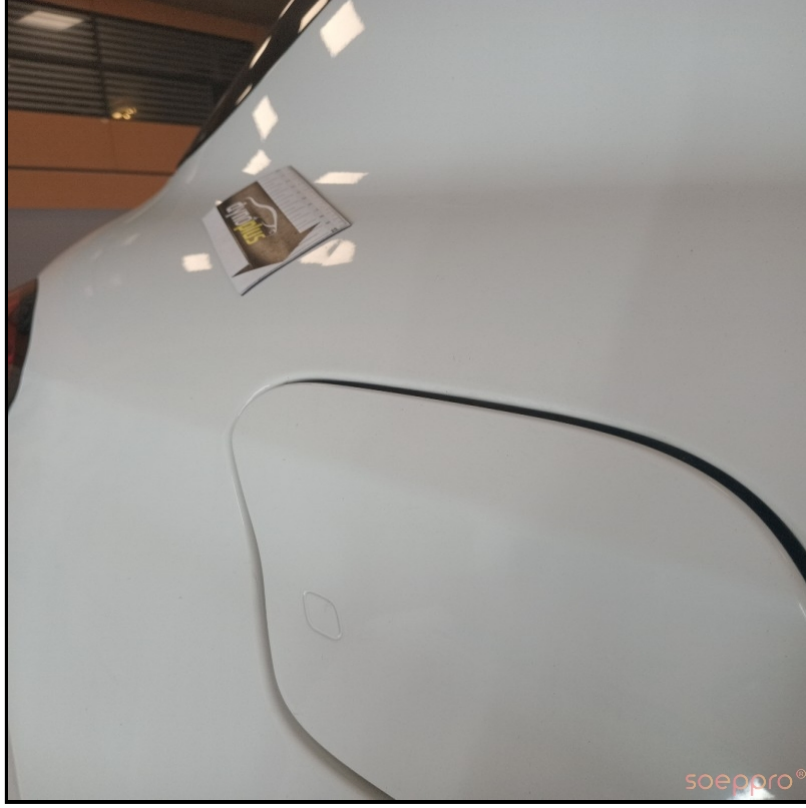
Sağ arka çamurlukta ezik var

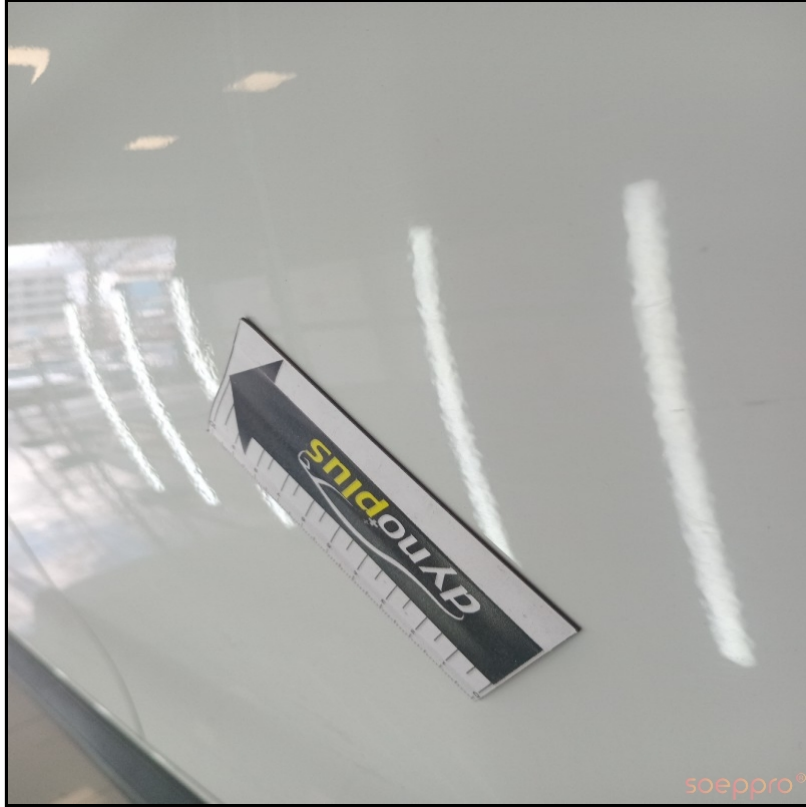
Sol ön kapıda hafif gamze ezik var

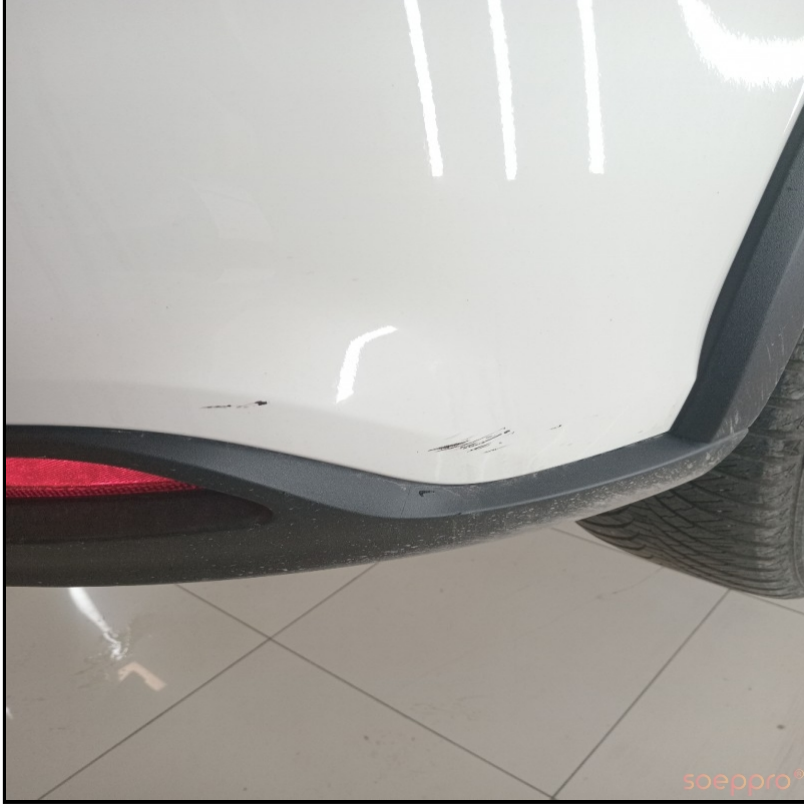
Arka tamponda çizik var

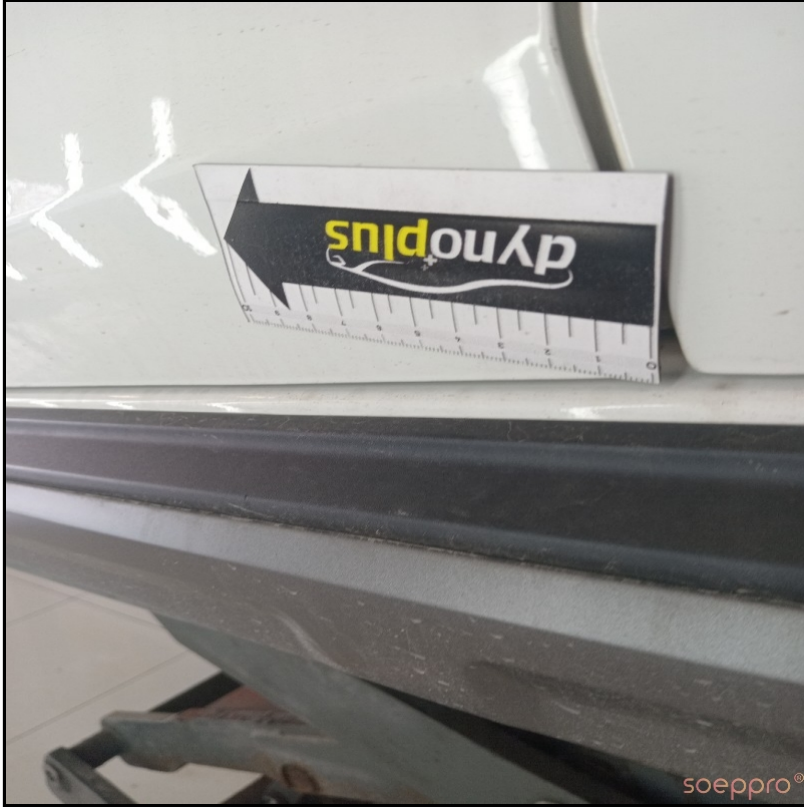
Sağ ön kapıda hafif gözük var

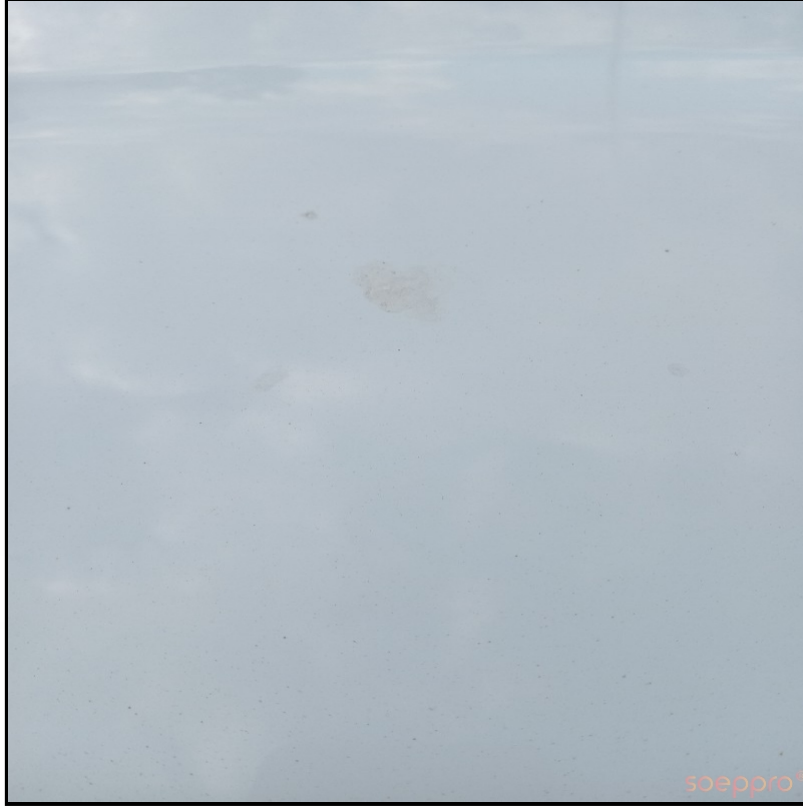
Tavanda kuş pisliği yansıması var
