KAPORTA VE BOYA KONTROLÜ

DYNOPLUS - İZMİR YOLU ŞB

Rapor id : SP903EAH131

Alıcı: OTOPOINT MOTORLU ARAÇLAR.. Araç: 34KED910 - NM0EXXTRRERR71838 - FORD Transit Manuel Dizel - Kilometre : 47455

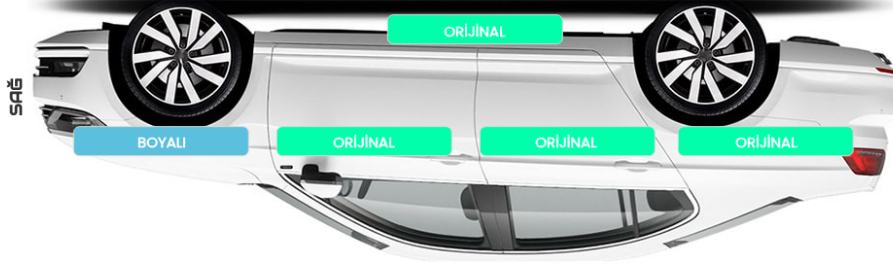
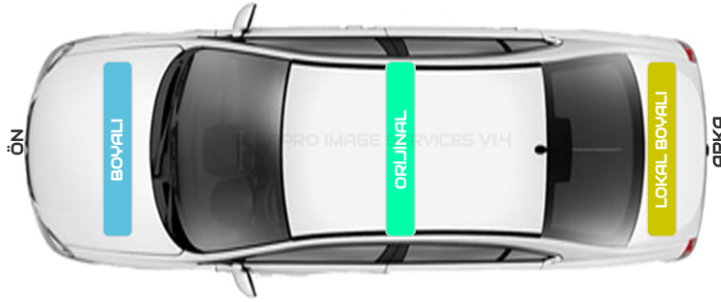
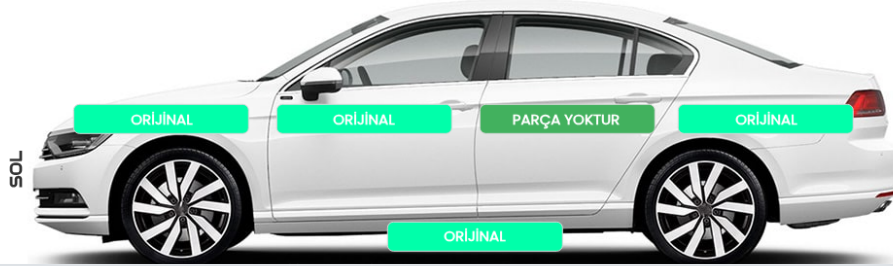
Aracın muhtelif yerlerinde minimal düzeyde ezik ve çizikler mevcut
Arka tampon demiri hasarlı
Ön cam değişmiş
Bagaj kapağı sağ kanadı boyalı ve iç,dış onarımlı
