KAPORTA VE BOYA KONTROLÜ

Rapor id : SP941GDC299

Alıcı: OTOPOINT MOTORLU ARAÇLAR.. Araç: 34NPU881 - NM0CXXTTRCSA22869 - FORD Transit Manuel Dizel - Kilometre : 8632

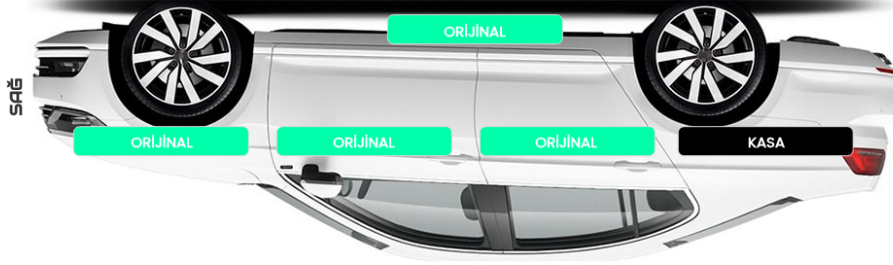
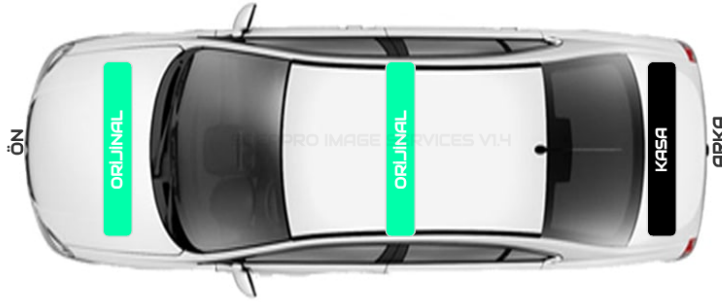
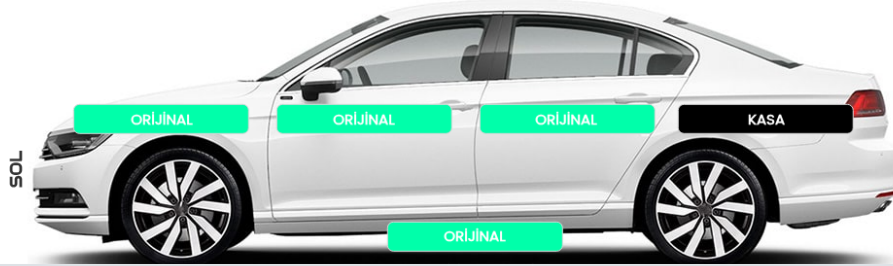
Aracın muhtelif yerlerinde minimal düzeyde ezik ve çizikler mevcut
