# DYNOPLUS - İZMİR YOLU ŞB

Rapor tarihi : 2026-02-23 11:57:16  
Rapor id : SP845HGH914

Alıcı: OTOPOİNT MOTORLU ARAÇLAR.. Araç: 34MBJ935 - NM43560000U223399 - FİAT Otomatik Dizel - Kilometre : 48844

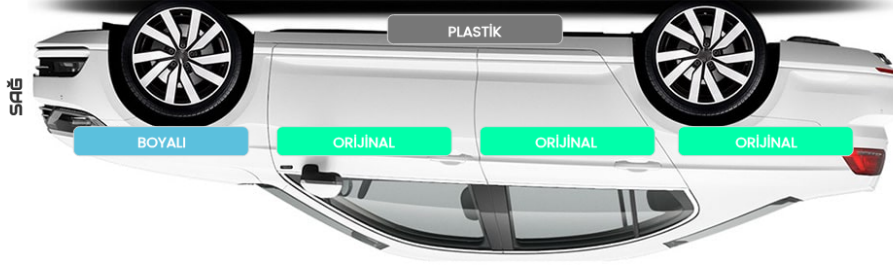
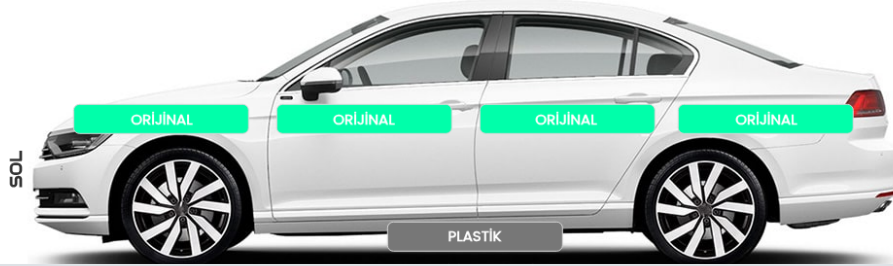
## KAPORTA VE BOYA KONTROLÜ

Aracın muhtelif yerlerinde minimal düzeyde ezik ve çizikler mevcut
