DYNOPLUS - İZMİR YOLU ŞB

Rapor tarihi : 2026-03-27 16:30:00
Rapor id : SP517HHE559

Alıcı: OTOPOİNT MOTORLU ARAÇLAR.. Araç: 34COV729 - TMBAG6NP5L7046671 - SKODA Superb Otomatik Dizel - Kilometre : 191575

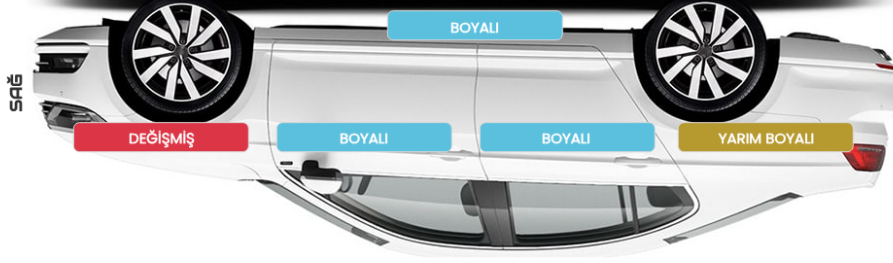
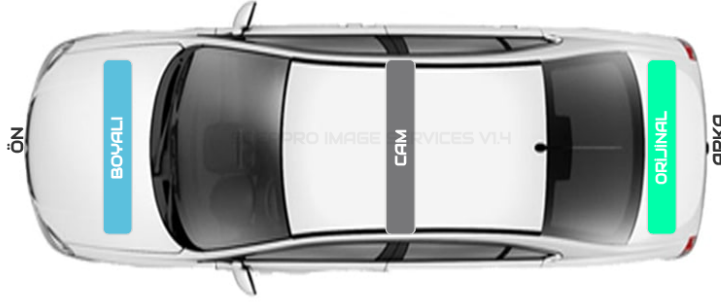
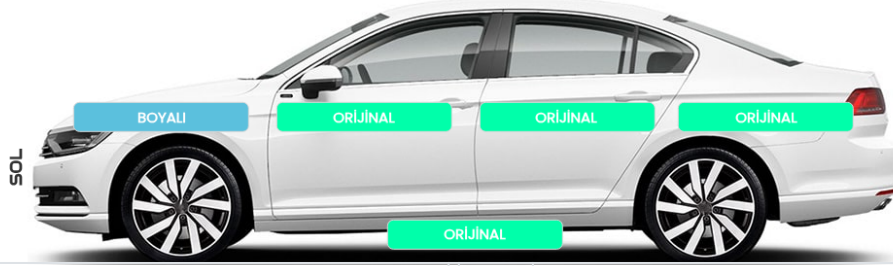
KAPORTA VE BOYA KONTROLÜ

Aracın muhtelif yerlerinde minimal düzeyde ezik ve çizikler mevcut
Ön cam değişmiş
Ön tampon demiri değişmiş
Sağ sol farlar onarımlı
