Sayfa : 1 / 18
EKSPERTİZ BİLGİLENDİRME SAYFASI

- VF1R9800866244284 şasi numaralı araca ait ekspertiz raporudur.
- Rapor bilgilendirme sayfası dahil olmak üzere toplam 18 sayfadan oluşmaktadır. Orijinliliğini tüm sayfalarda bulunan karekodları okutarak sorgulayabilirsiniz.
- İşbu rapor Bursa Net Ekspertiz Otomotiv Servis Hizm. San.ve Tic. Ltd. Şti Alaaddin bey Mah. Ay Fatma Cad Mese-5 İş Merkezi C Blok No: 5 C/B, 16120 Nilüfer/Bursa VD:ÇEKİRGE VN:1911231291 TEL:05013410020
- 0224 441 00 20 tarafından düzenlenmiştir.

İşlem Tarihi:	04.10.2024 10:44:34 - 16:30:00	Şasi No:	VF1R9800866244284
Marka :	RENAULT (OYAK)	Model	CLIO HB TOUCH 0.9 TCE 90 / 2020

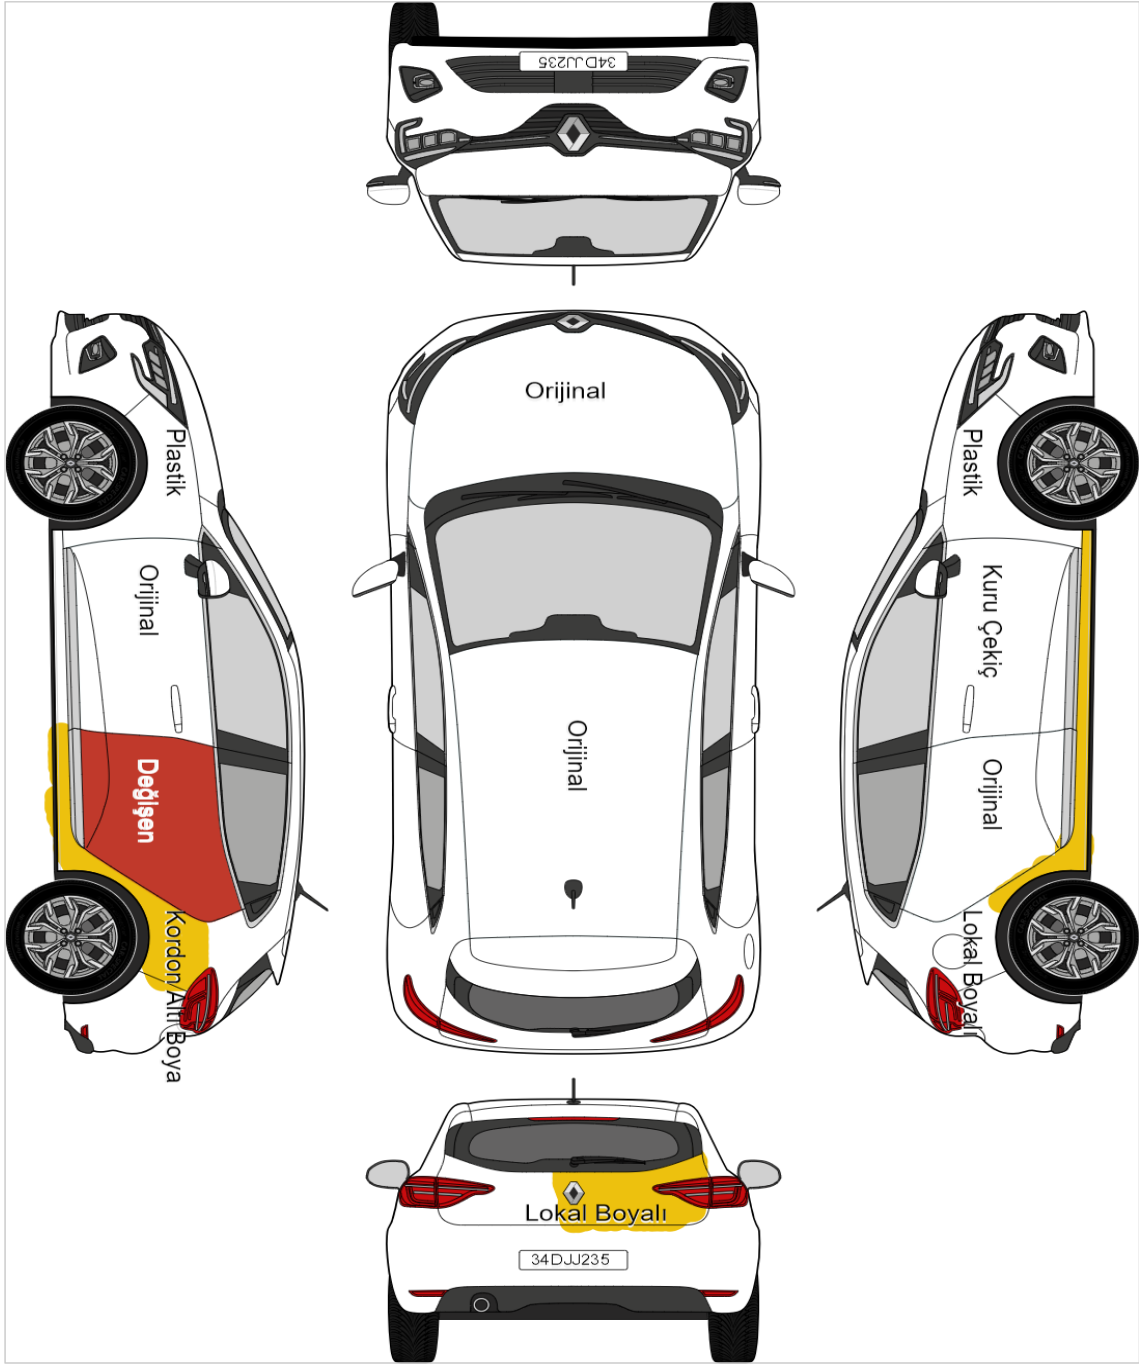
BOYA KAPORTA DIŞ KONTROLLER

BOYALI	DEĞİŞEN	LOKAL BOYALI	ORİJİNAL	BOYALI İŞLEMLİ	DOLU GÖÇÜĞÜ	HASARLI	EZİK GÖÇÜK	SÖKÜLÜP TAKILMIŞ
--------	---------	--------------	----------	----------------	-------------	---------	------------	------------------

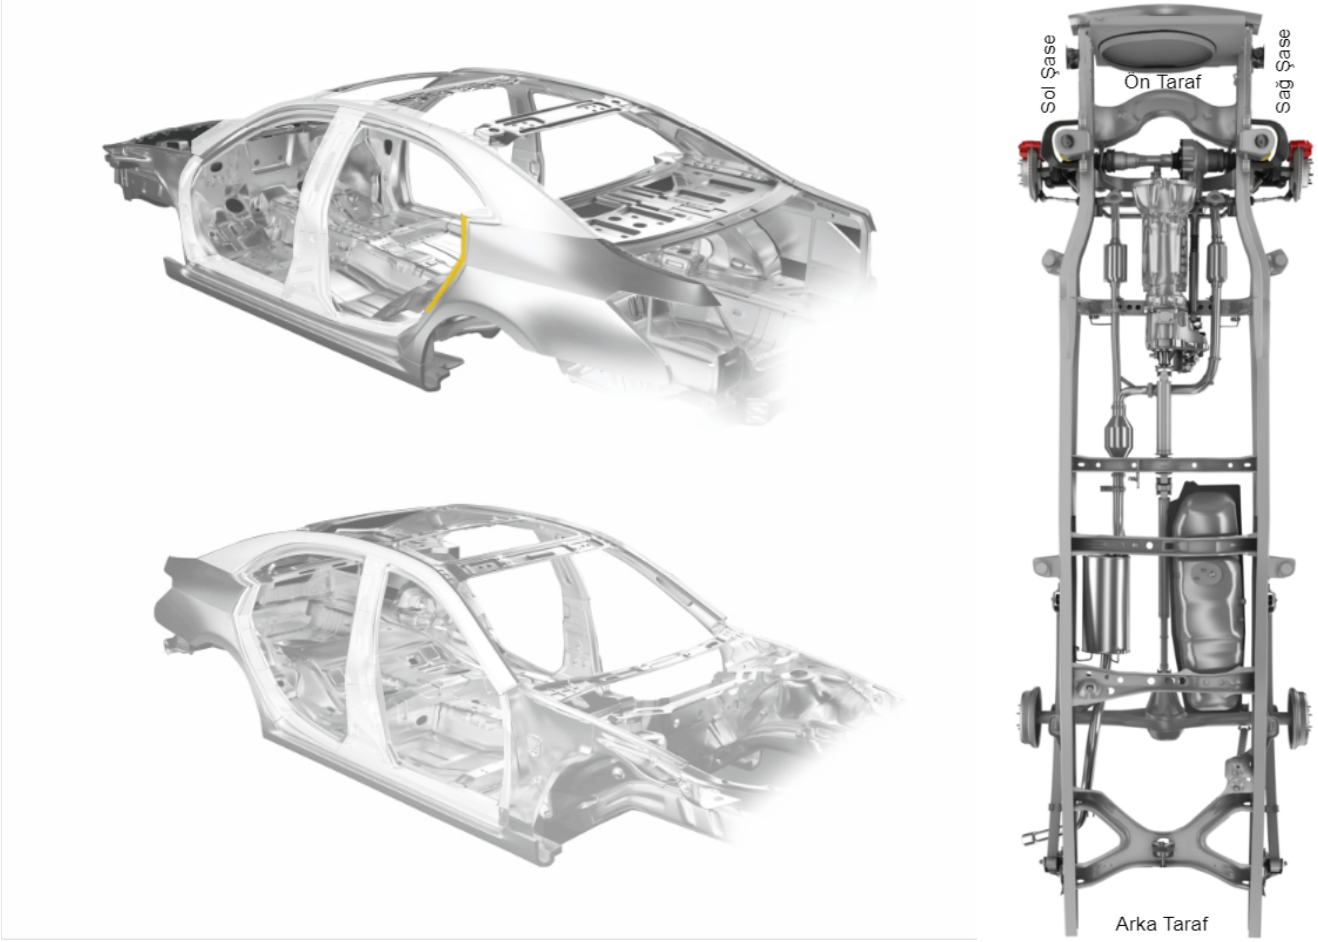
ARAÇ DİREK & ŞASİ KONTROLLERİ

Sol Orta Direk	Orijinal	Sol Ön Cam Direği	Orijinal
Sol Arka Üst Direk	Orijinal	Sol Ön Basamak	Orijinal
Sol Arka Basamak	Orijinal	Sol Ön Kapı İç Direk	Orijinal
Sol Çamurluk Kilit Karşılığı	Boyalı	Sol Üst Direk	Orijinal
Sağ Orta Direk	Orijinal	Sağ Ön Cam Direği	Orijinal
Sağ Arka Üst Direk	Orijinal	Sağ Ön Basamak	Orijinal
Sağ Arka Basamak	Orijinal	Sağ Ön Kapı İç Direk	Orijinal
Sağ Çamurluk Kilit Karşılığı	Orijinal	Sağ Üst Direk	Orijinal

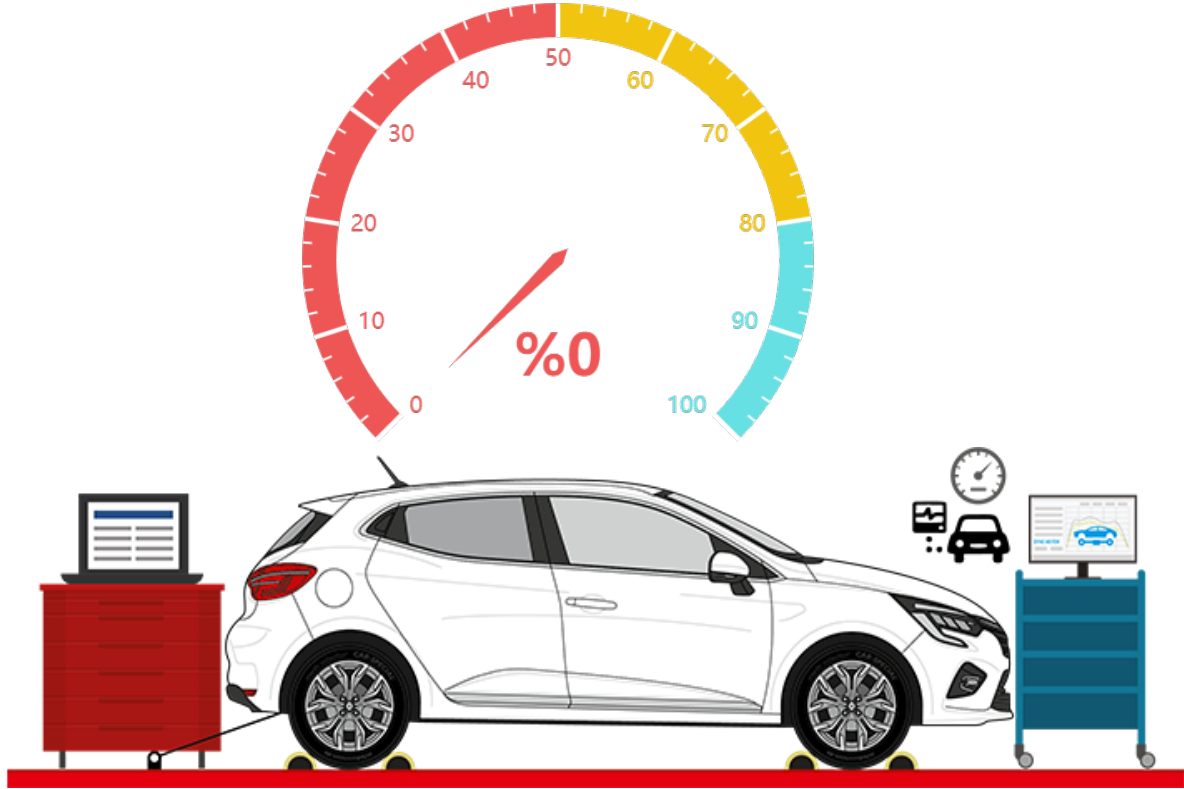
DYNO MOTOR PERFORMANS TEST SONUCU

Aracın Motor Gücü (KW)	66 KW - 89 BG
Ölçülen Motor Gücü (KW)	0 KW - 0 BG
Üretilen Anlık Performans (%)	% 0

MÜŞTERİ BİLGİSİ DÂHİLİNDE DYNO TEST YAPILMAMIŞTIR. YOL TESTİ YAPILDI
