## KAPORTA VE BOYA KONTROLÜ

# DYNOPLUS - İZMİR YOLU ŞB

Rapor tarihi : 2025-03-01 11:43:00  
Rapor id : SP756GEH415

Alıcı: OTOPOİNT MOTORLU ARAÇLAR.. Araç: 34FTZ401 - NM435600006X61552 - FIAT Egea 2022 Otomatik Dizel - Kilometre : 43828

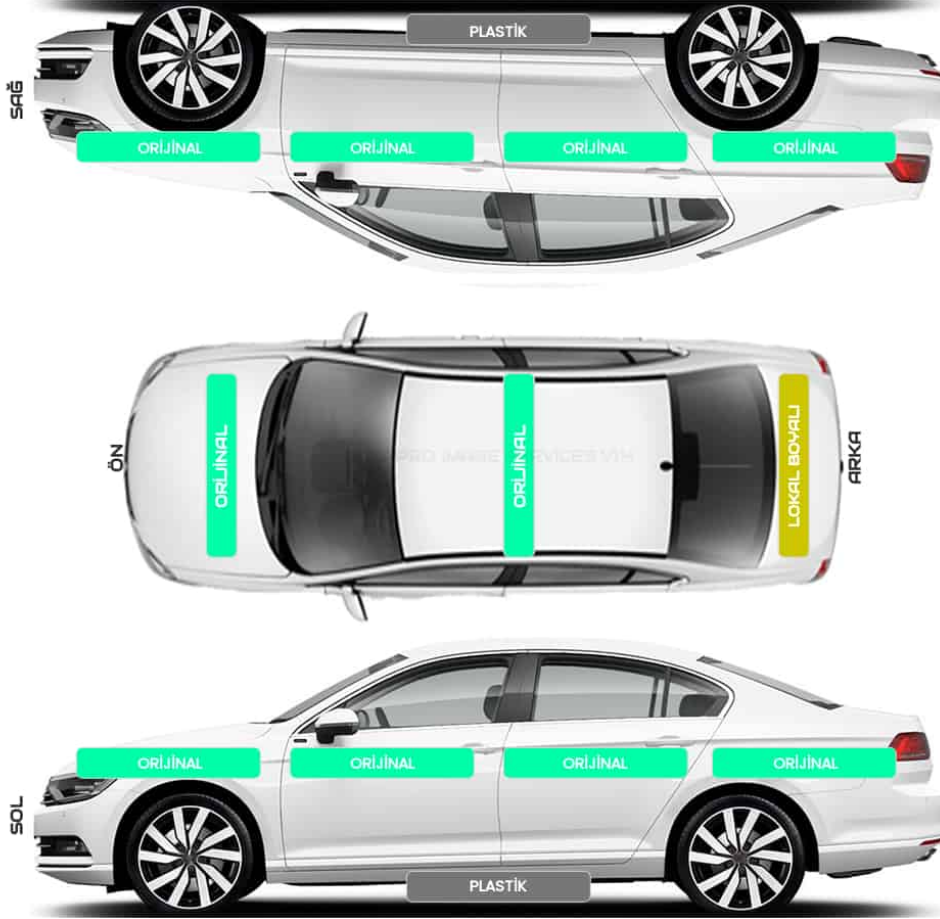
Araçta ezikler ve çizikler var.  
arka tampon demiri hasarlı  
Sol ön kapı, sol arka kapı, sol ön çamurlukta kuru onarım işlemi mevcut
