Rapor tarihi : 2026-02-25 16:25:44

Rapor id : SP648DDD164

Alıcı: OTOPOİNT MOTORLU ARAÇLAR.. Araç: 34HBE760 - NM435600006Z93264 - FIAT Cross 2023 Otomatik Dizel - Kilometre : 64831

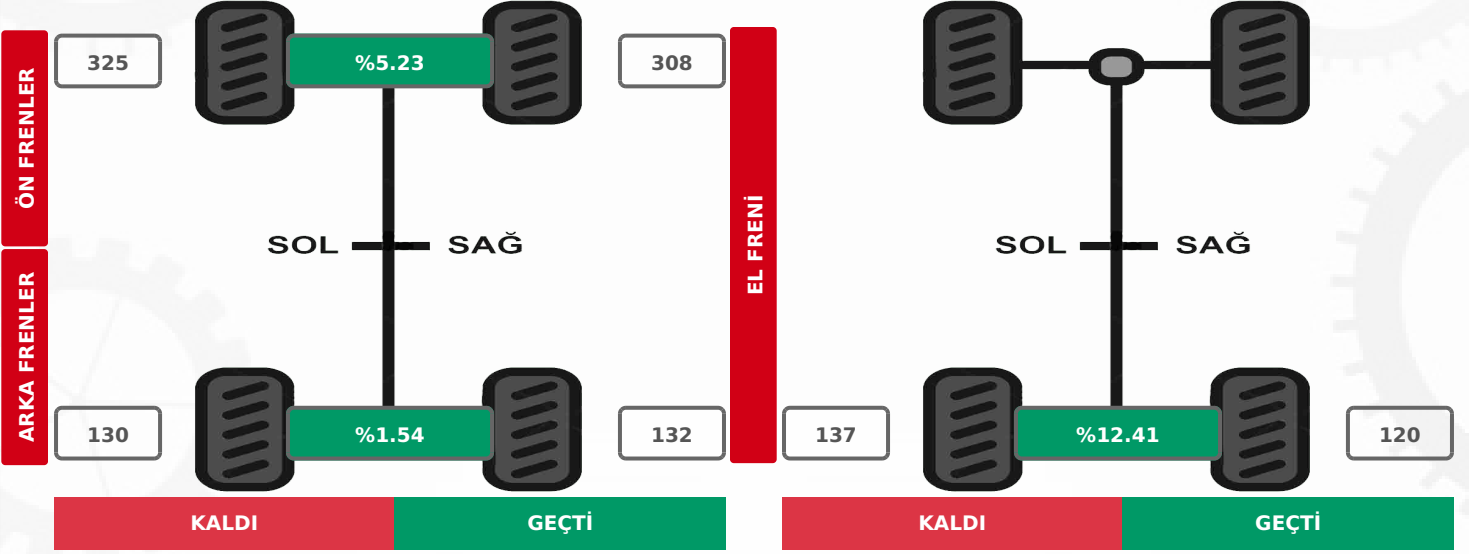
FREN SÜSPANSİYON VE YANAL KAYMA

ön disk arka balata orta
