KAPORTA VE BOYA KONTROLÜ

Rapor tarihi : 2026-02-28 15:27:17
Rapor id : SP641EHE271

Alıcı: OTOPOİNT MOTORLU ARAÇLAR.. Araç: 34HOA379 - WF0RXXTA0RPJ55598 - FORD Costum Otomatik Dizel - Kilometre : 42228

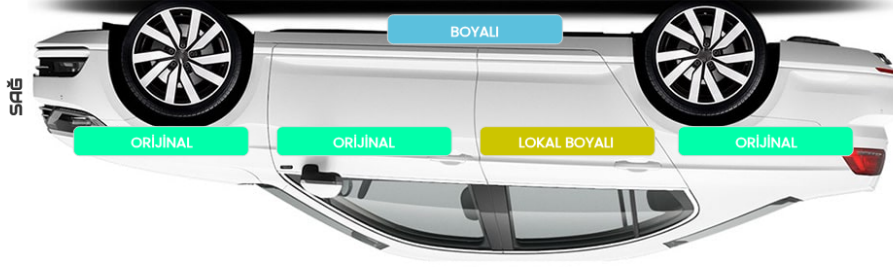
Aracın muhtelif yerlerinde ezik, çizik ve boyasız göçük düzeltmeler mevcut
