DYNOPLUS - İZMİR YOLU ŞB

Rapor tarihi : 2026-05-18 16:34:56

Rapor id : SP620FAE165

Alıcı: OTOPOINT MOTORLU ARAÇLAR.. Araç: 34MDM305 - NM43560000U228726 - FIAT Egea Otomatik Dizel - Kilometre : 48343

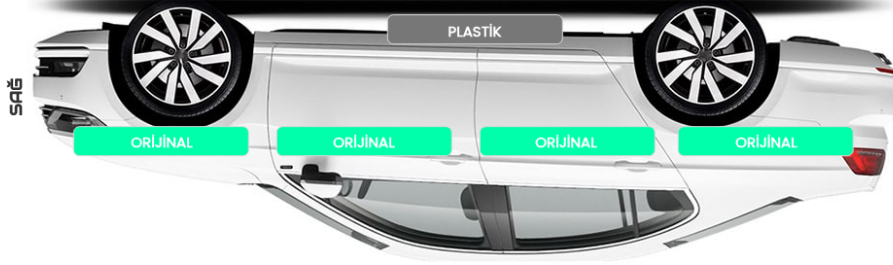
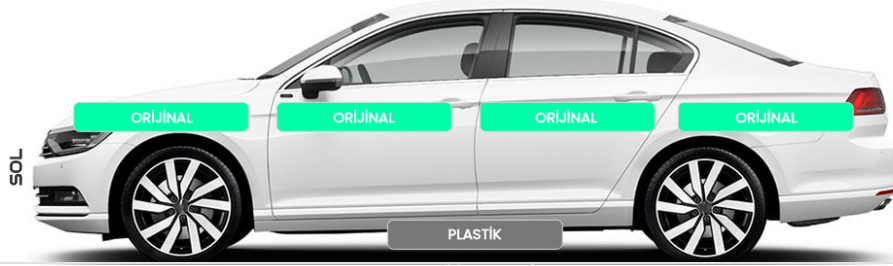
KAPORTA VE BOYA KONTROLÜ

Aracın muhtelif yerlerinde minimal düzeyde ezik çizik ve boyasız göçük düzeltmeler mevcut.
