# DYNOPLUS - İZMİR YOLU ŞB

Rapor id : SP194BAG247

34NKD686 - VYFEDYHXSJ745863 - FİAT Doblo Otomatik Dizel - Kilometre : 9079

## KAPORTA VE BOYA KONTROLÜ

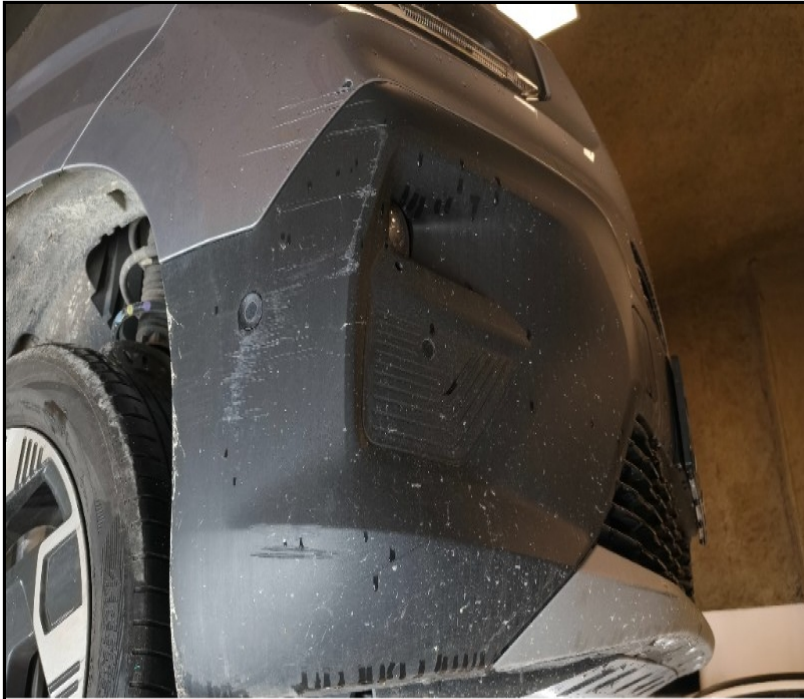
Ön tamponda çizikler var
