KAPORTA VE BOYA KONTROLÜ

Rapor tarihi : 2026-05-18 11:13:06
Rapor id : SP296ECG630

Alıcı: OTOPOİNT MOTORLU ARAÇLAR.. Araç: 34NAN363 - NM43560000U275224 - FİAT Egea Otomatik Dizel - Kilometre : 30536

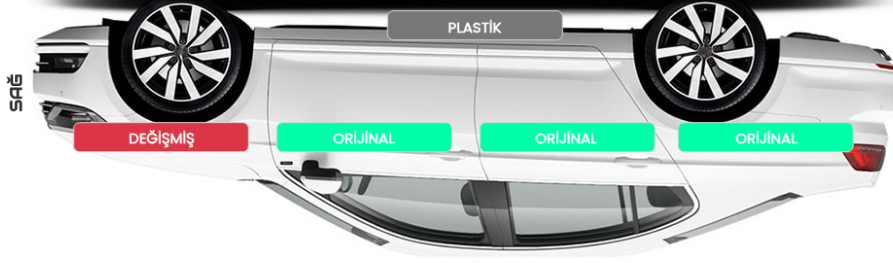
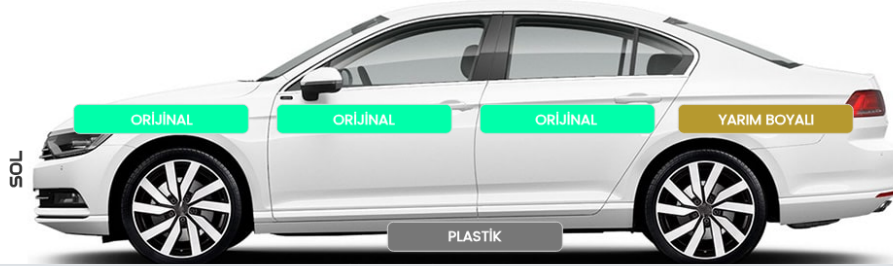
Sağ ön far değişmiş
Sol arka kapağa boya hafif boya tozu kaçmış
Araçın muhtelif yerlerinde minimal düzeyde ezik ve çizikler mevcut.
