Sayfa : 1 / 15
EKSPERTİZ BİLGİLENDİRME SAYFASI

İşlem Tarihi:	05.09.2024 13:21:02 - 13:27:22	Şasi No:	NM0MXXTACMNM56240
Marka :	FORD	Model	TORNEO COURIER / 2022

ARAÇ EKSPERTİZ GEÇMİŞİ

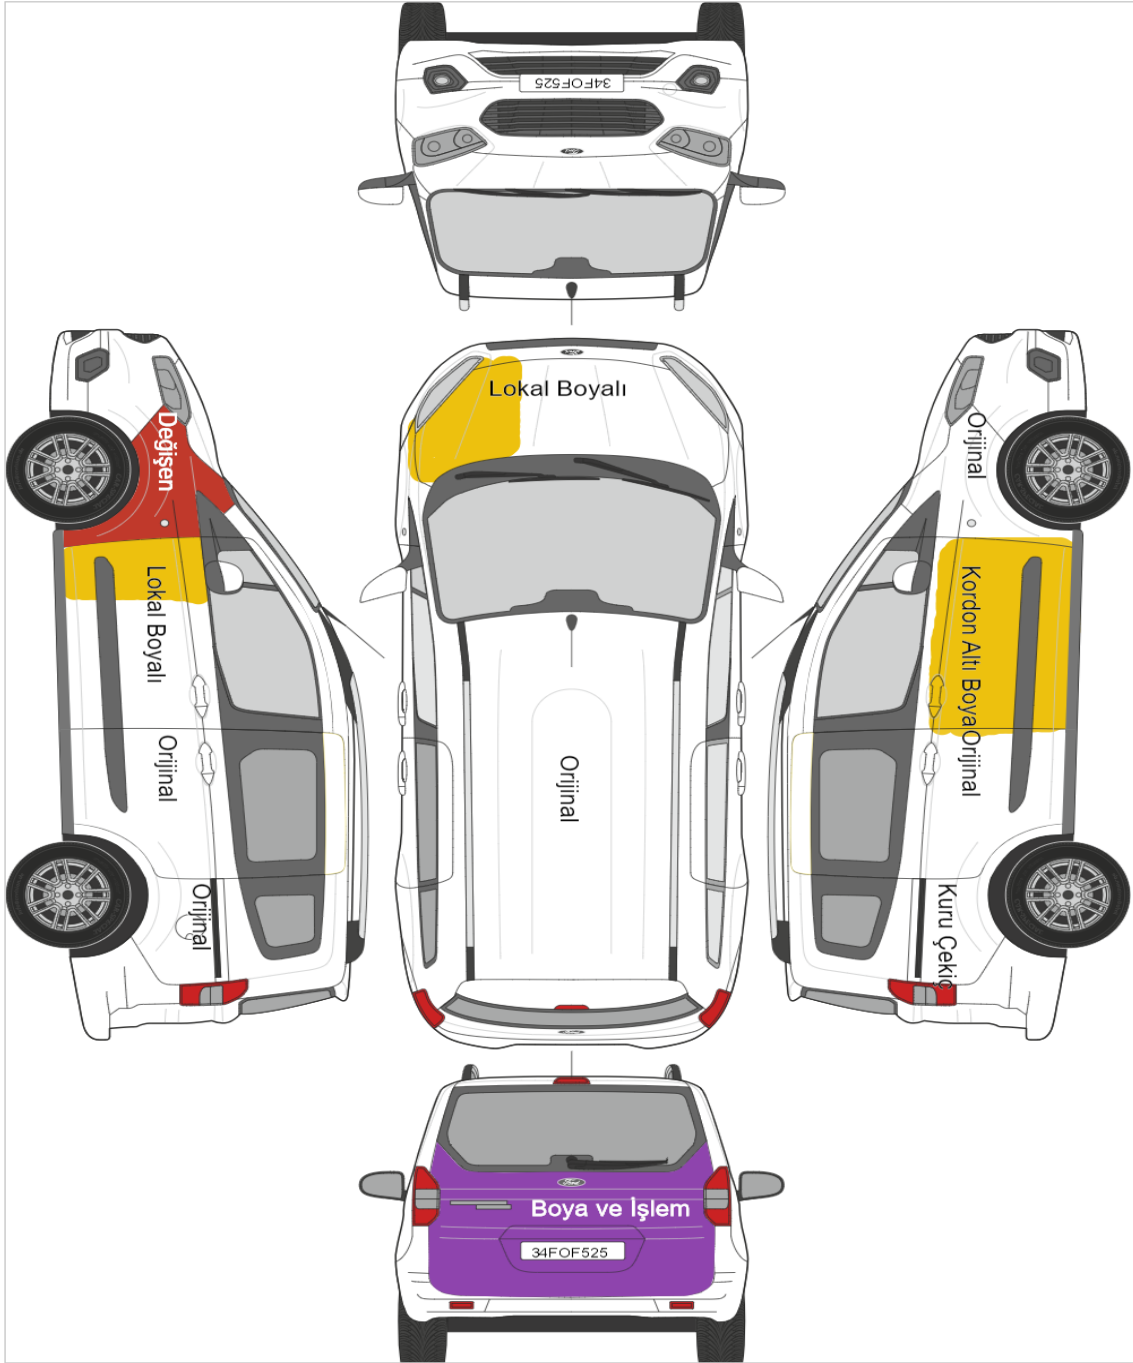
BOYA KAPORTA DIŞ KONTROLLER

60. Sol Ön Şasi	Orijinal
61. Sağ Ön Şasi	Orijinal
62. Güneş Yanığı	Yok
63. Podye Sol	! Hasarlı
64. Podye Sağ	Orijinal
65. Amortisör Kulesi Sol	Orijinal
66. Amortisör Kulesi Sağ	Orijinal
67. Sol Üst Direk	Orijinal
68. Sağ Üst Direk	Orijinal
69. Sol Ön Direk	Orijinal
70. Sağ Ön Direk	Orijinal
71. Sol Kapı Orta Direk	Orijinal
72. Sağ Kapı Orta Direk	Orijinal
73. Sol Arka Çamurluk Kilit Karşılığı	Orijinal
74. Sağ Arka Çamurluk Kilit Karşılığı	Orijinal
75. Sol Alt Marşpiyel	Plastik Kaplama
76. Sağ Alt Marşpiyel	Plastik Kaplama
77. Ön Panel	Plastik
78. Arka Panel	! Hasarlı
79. Ön Tampon	Plastik
80. Arka Tampon	Plastik
81. Taban Sacı	Sağlam
82. Bagaj İç Havuz Sacı	Orijinal
83. Sağ Ön Çamurluk Davlumbazı	Sağlam
84. Sol Ön Çamurluk Davlumbazı	Sağlam
85. Sağ Arka Çamurluk Davlumbazı	Sağlam
86. Sol Arka Çamurluk Davlumbazı	Sağlam
87. Çizik/Gamze/Göçükler	! Var
