# DYNOPLUS - İZMİR YOLU ŞB

Rapor tarihi : 2026-01-20 10:29:00

Rapor id : SP851AGC378

06FBD537 - WBA81GE00S7S47236 - BMW 120 Otomatik Benzin - Kilometre : 13523

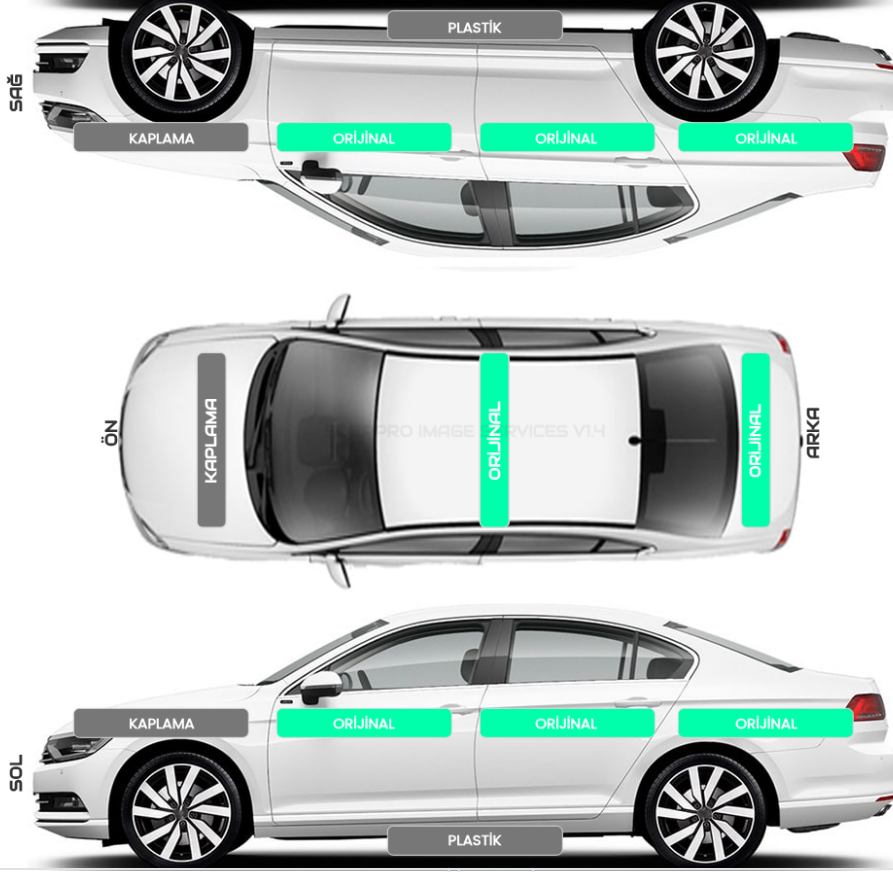
## KAPORTA VE BOYA KONTROLÜ

sağ sol ön çamurluklar da ve ön kaputta boya koruma film mevcut, ölçülen mikron kalınlıkları 200-350 mikron arası
