DYNOPLUS - İZMİR YOLU ŞB

Rapor id : SP108ADE254

Alıcı: OTOPOİNT MOTORLU ARAÇLAR.. Araç: 16BRD696 - NM435600006X63965 - FIAT Egea Otomatik Dizel - Kilometre : 93597

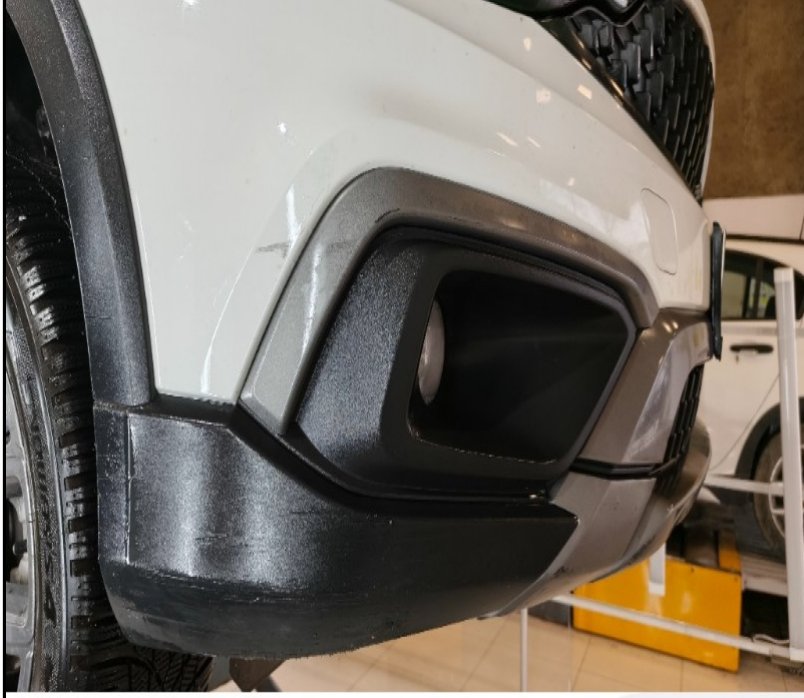
Ön tamponda çizikler var

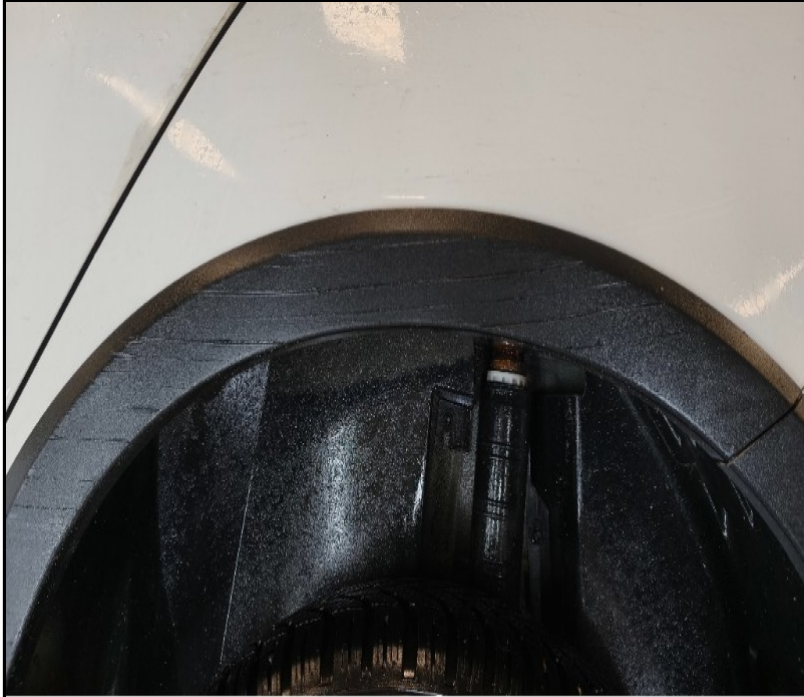
Sol arka çamurluk plastik dodikde çizikler var

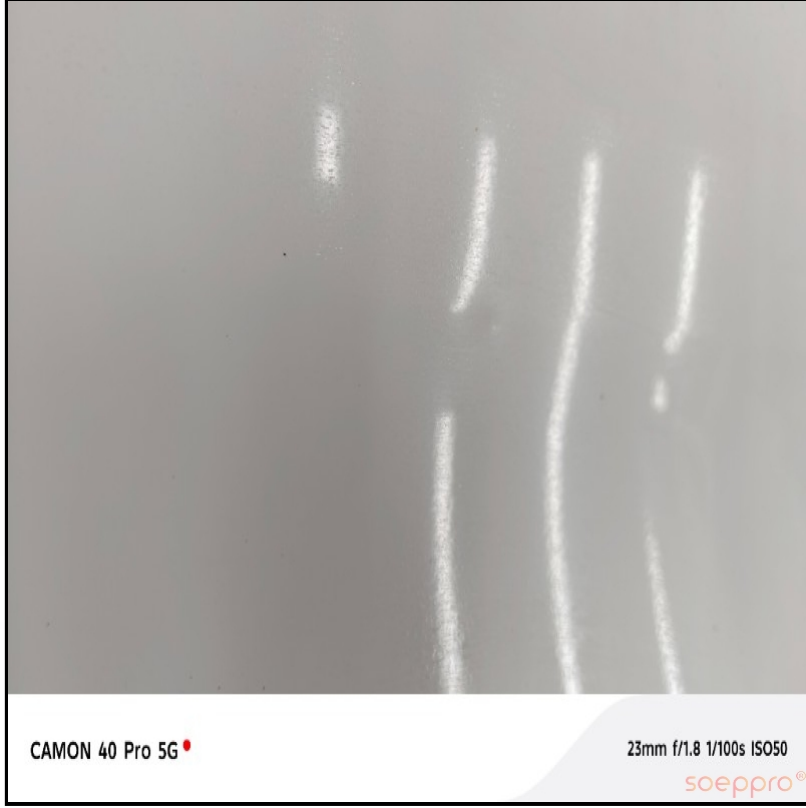
Sağ ön kapıda göçük var

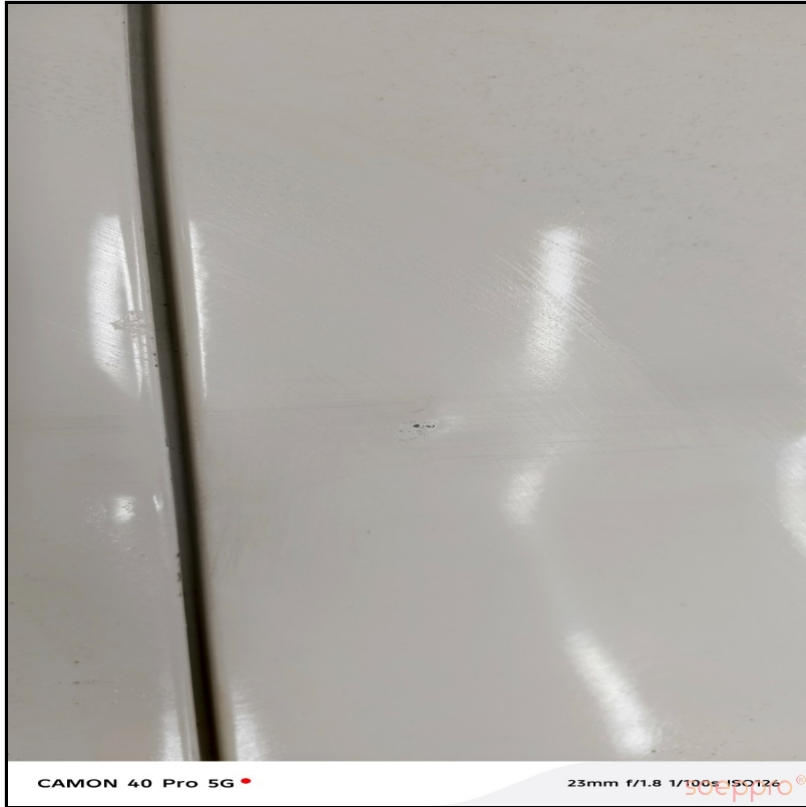
Sol arka kapıda göçük var ve rötuş boya yapılmış

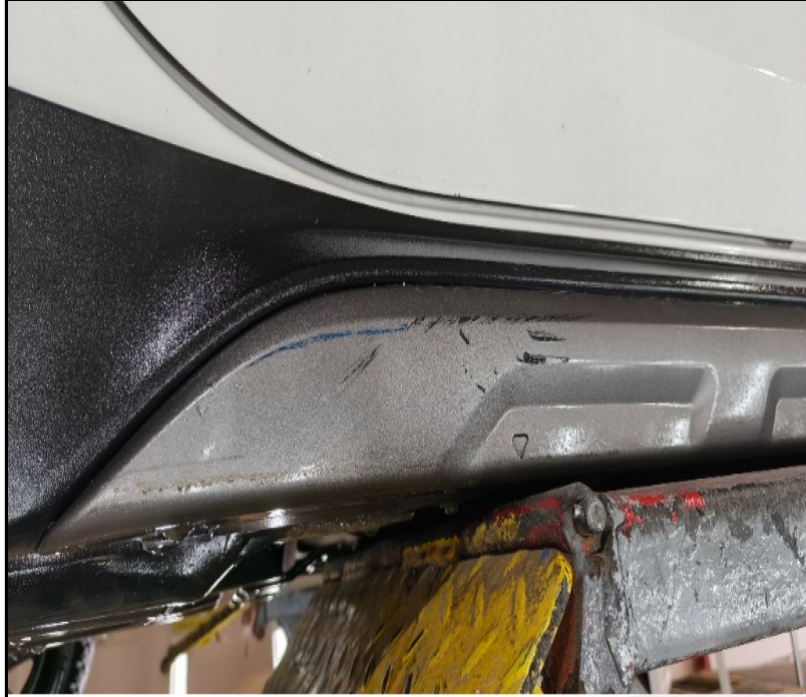
Sağ marşpiyel de çizikler var

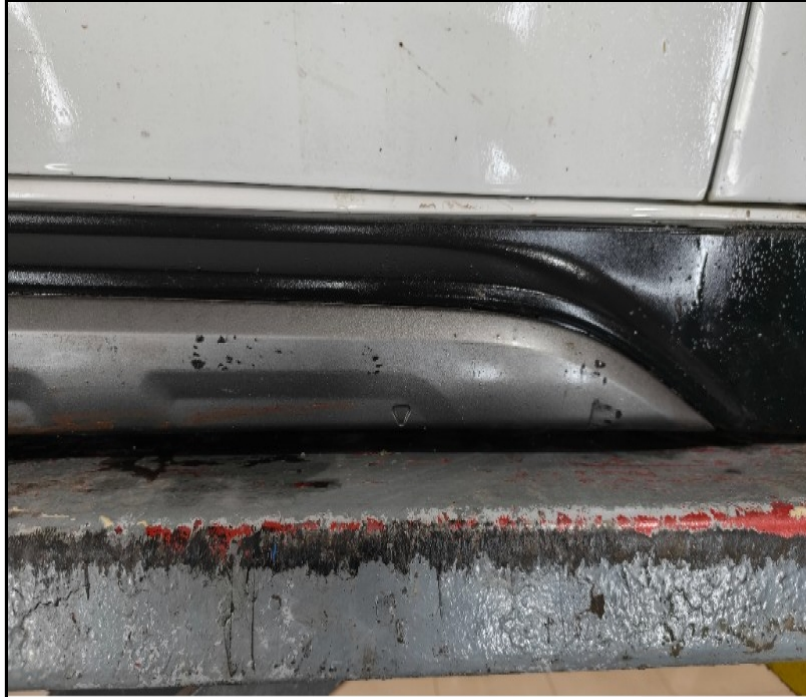
Sağ marşpiyel de çizikler var

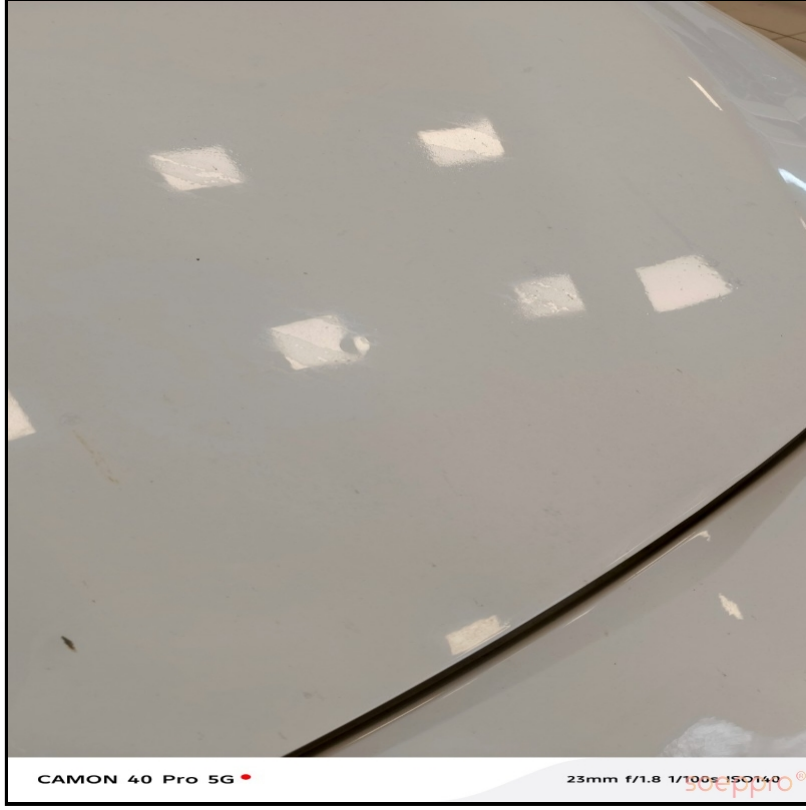
Ön kaput da hafif göçük var
