DYNOPLUS - İZMİR YOLU ŞB

Rapor tarihi : 2026-02-08 17:31:49

Rapor id : SP188FEF450

Alıcı: OTOPOİNT MOTORLU ARAÇLAR.. Araç: 34FNV332 - NM435600006X25218 - FIAT Egea Otomatik Dizel - Kilometre : 75899

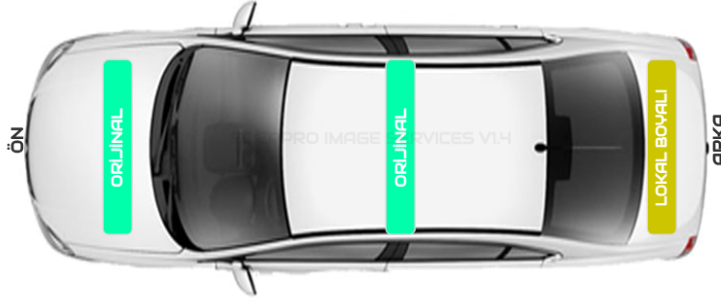
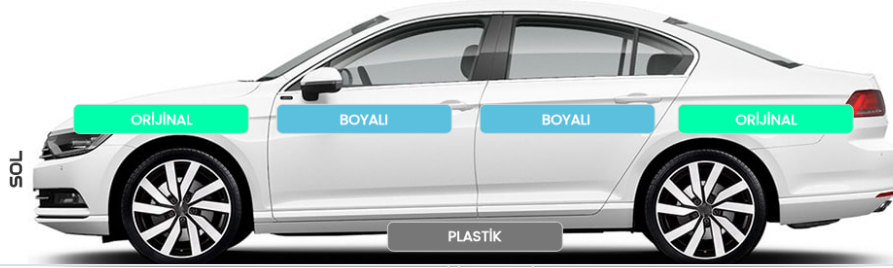
KAPORTA VE BOYA KONTROLÜ

Aracın muhtelif yerlerinde ezik Çizik ve boyasız göçük Düzeltmeler mevcut
Sol ön far değişmiş
